# 青岛市崂山区青岛德地得农化科技服务有限公司“3·28”一般物体打击事故调查报告

青 岛 市 崂 山 区 青 岛 德 地 得 农 化 科 技 服 务  
有 限 公 司 “3·28” 一 般 物 体 打 击 事 故 调 查 组  
2021 年 7 月 22 日

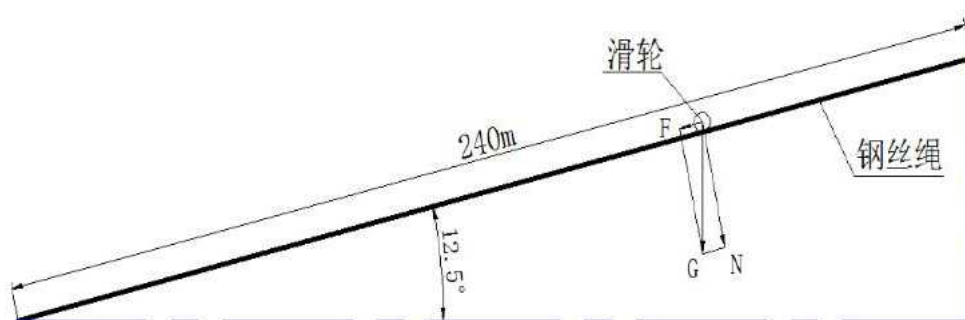
图片 2: 简易滑索示意图

光面钢丝绳，直径 15 毫米，长度约 240 米，上端缠绕固定于一直径约 30 厘米的松树主干上，下端通过铁制铆固定在突出地面约 2 米见方鹅卵形状的石墩上，两端均用专用钢丝绳卡箍紧固。钢丝绳从上向下斜拉，跨越河道，坡度夹角值约为  $12.5^{\circ}$ ，运送疫木使用铁质滑轮，疫木捆通过滑轮挂在钢索上自行下滑，通过撞击下端石墩停止，无下滑速度控制等安全装置。滑索上、下端因树木阻挡互相看不到，林某某安排简易滑索上下端各 1 人负责喊话联系，放疫木捆时两端人员靠“放了”“下”“好了”“下去了”等喊话方式进行联系确认，口头约定放疫木捆的时间间隔约为 4-5 分钟。该简易滑索无国家标准、行业标准或者地方标准规定的设计、技术和使用安全规范。

勘察人员进行了木捆简易滑索试验（见图片 2），在简易滑索上部将木捆绑成相当疫木捆的长度、重量，用滑轮将木捆挂在钢丝绳上让其自由滑落，撞击滑索下部石墩上停止，测得 35kg 重的疫木捆（见图 3）滑落时间平均为 34 秒。

图片 3：滑落疫木捆试验图

经过计算，重量为 35kg 的疫木捆，在没有人为推力，初速度为零的前提下，通过滑轮挂到 240 米长、坡角  $12.5^{\circ}$  的钢丝绳上自然下滑，在重力加速度的作用下撞击底部石墩时的速度约为 32m/s，疫木捆对底部石墩的撞击力为 2233.7N ( $\text{kg} \cdot \text{m/s}^2$ )。该冲击力足以造成对人体的严重伤害。

（五）针对此次事故中疫木处置施工队伍使用无国家标准、行业标准或地方标准规定的简易滑索搬运疫木暴露出的技术缺陷和安全监管漏洞，建议区自然资源局组织有关专家和技术人员对此类简易滑索的设计架设、运行技术规范及使用操作规程进行研究和论证，符合安全生产条件后方可使用。进一步梳理林业有害生物防控指挥部相关成员单位及服务企业应承担的安全监管职责及安全生产主体责任，统一组织、协调和监督检查工作，杜绝安全监管漏洞，坚决防范此类生产安全事故发生。
