和静工业园区和静某铸造有限公司 “6·18”
一般机械伤害事故调查报告

和静县人民政府事故调查组
2025 年 8 月 8 日

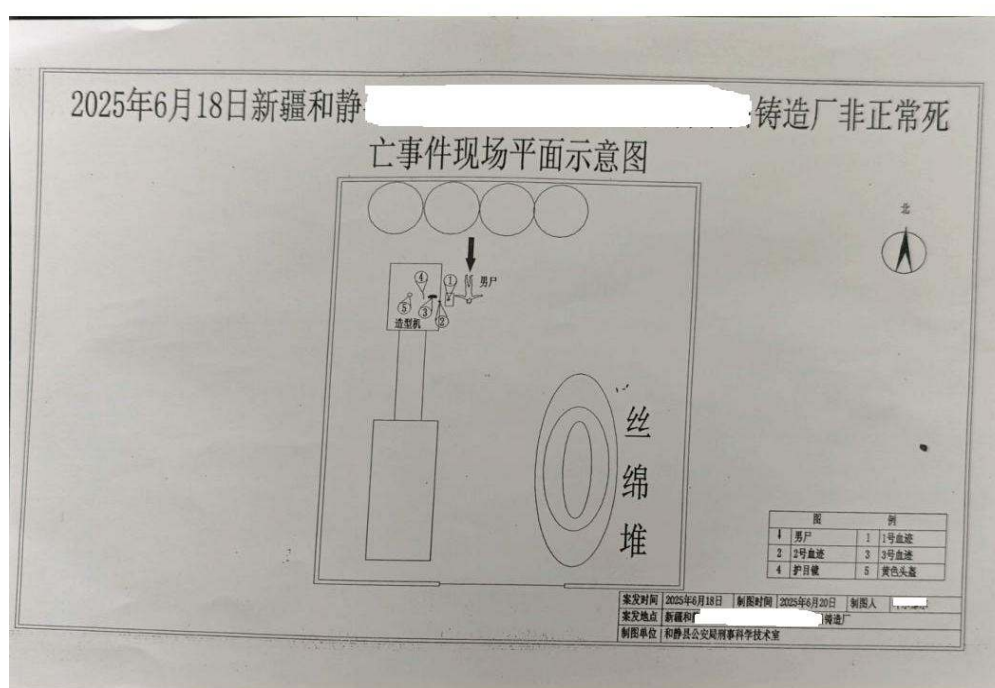
图 1：事故现场平面示意图

1. 事故现场：现场位于和静工业园区和静某铸造有限公司铸造车间内西北侧造型机东侧，车间自南面大门进入，距离南大门80米，事发地位于造型机东面中间门柱部位。

图 2：造型机现场概貌

图 3：人员被挤压现场

厂长郝某违反该公司制定的《造型机操作规章制度》等有关规定，在造型机电源开启的状态下进行检维修作业，且未排查造型机周边人员和防护门未关闭的情况，启动造型机开关，导致在清洁作业的谢某被造型机行程立柱与外侧防护门柱挤压致死。
