新乡获嘉大鑫化工有限公司“7·23” 较大爆炸事故调查报告

新乡市政府事故调查组

2025 年 12 月

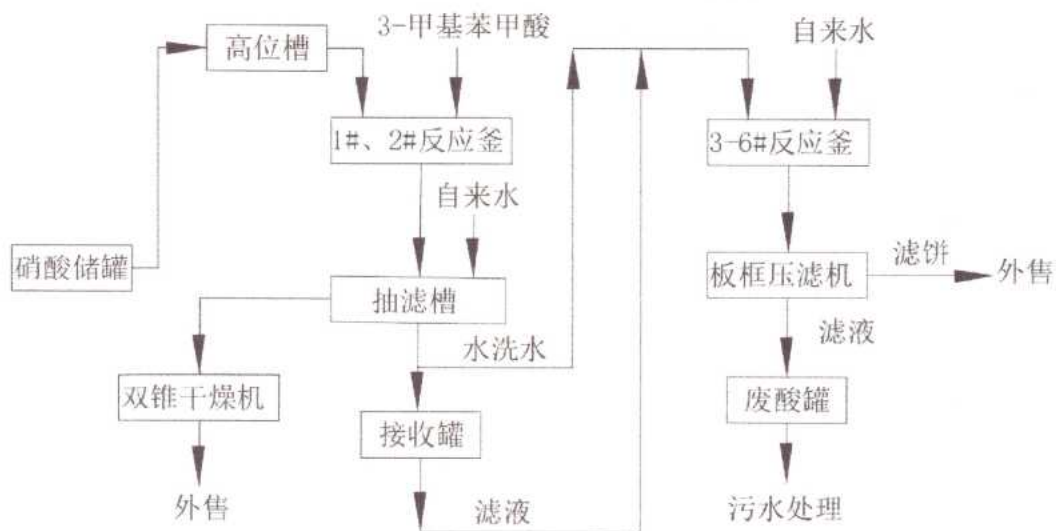
图 1 工艺流程图

2025 年 6 月 12 日，达源公司开始雇佣人员凭经验对设备进行安装和改造，主要设备有 6 台反应釜、6 台抽滤槽、1 台板框压滤机、2 台双锥干燥机、2 台冰机等。工艺流程为：浓硝酸首先泵送至 1#、2#反应釜内，用冷冻盐水降温至-26℃，再通过上料机将 3-甲基苯甲酸缓慢投入反应釜中反应，控制温度不高于-20℃。反应后物料经过抽滤槽抽滤、水洗，固体由人工挖出干燥、包装成品，液体先放置在接收罐中，然后进入 3#-6#反应釜、板框压滤机制成副产品滤饼，滤液进入废酸罐处理。

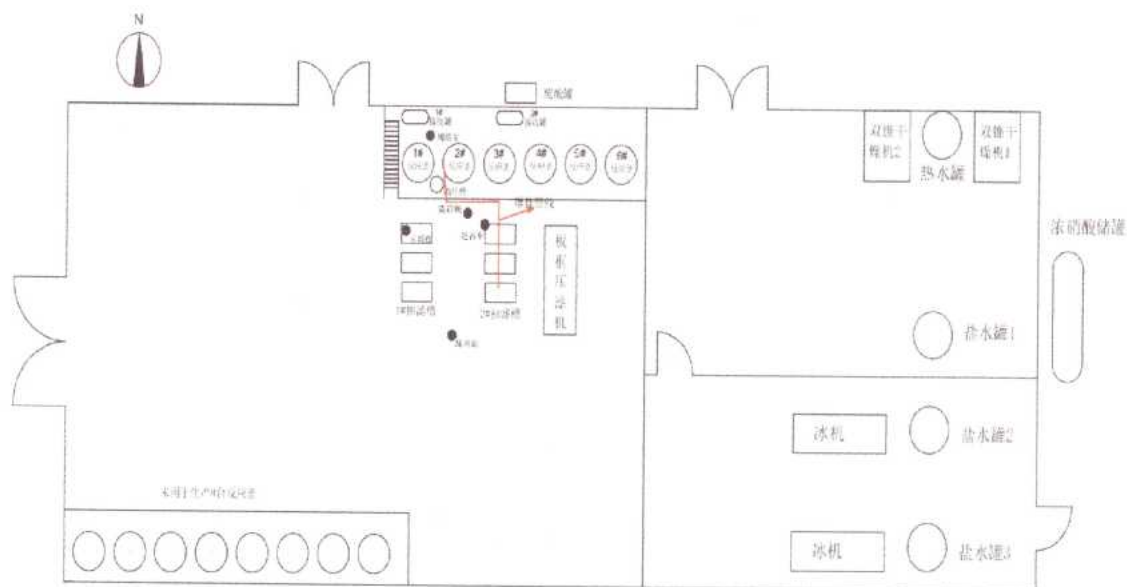
图 2 事发时生产车间人员位置示意图

7 月 23 日 6 时 30 分，陈某顺（带班班长）、周某龙、邵某海、宋某红接班上岗。周某龙在装置二层平台负责投料，至事发时 1#、2#反应釜浓硝酸已投完，3-甲基苯甲酸投料尚未完成。陈某顺进行抽滤作业，午餐期间暂替周某龙投料。邵某海、宋某红在车间干杂活。午餐后，周某龙返回车间二层平台继续投料，陈某顺返回一层将接收罐中的液体抽至 3#反应釜中。邵某海、宋某红返回车间清运 1#抽滤槽内湿料。

15 时 55 分左右，陈某顺安排外协人员赵某军对位于 2#抽滤槽上方的反应釜卸料管弯头漏点进行动火焊接。16 时 05 分，补

焊操作引发管道内残留物料受热分解爆炸，造成陈某顺、赵某军、宋某红 3 人死亡，周某龙、郜某海 2 人受伤。
