临沂河东锦中元体育用品（山东）有限公司 “12·20”较大火灾事故调查报告

2025年12月20日17时许，临沂市河东区锦中元体育用品（山东）有限公司（以下简称锦中元公司）发生一起较大火灾事故，造成3人死亡、1人失联，直接经济损失约1621.3万元。

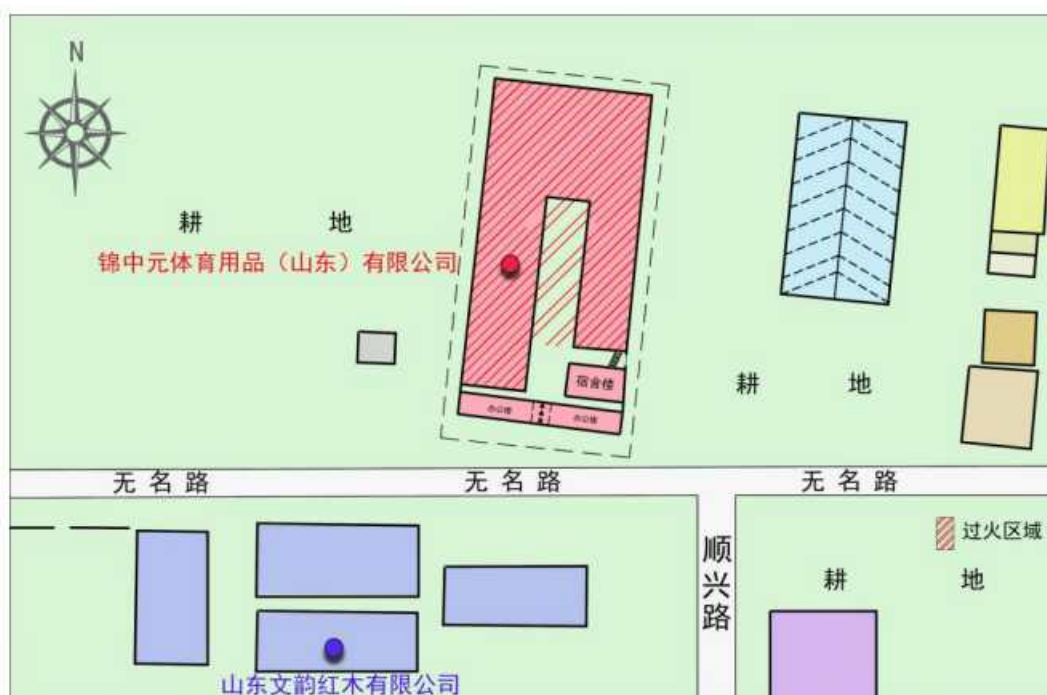
图 1 锦中元公司方位图

1. 锦中元公司概况。法定代表人、执行董事兼总经理：刘书正；注册地址：山东省临沂市河东区太平街道办事处西水湖崖村村南（见图1）；统一社会信用代码：91371300MA3UER1L80；注册资本：300万元；经营类型：有限责任公司（自然人独资）；经营范围：体育用品及器材制造、塑料制品制造、塑胶表面处理、日用杂品制造、家居用品制造、橡胶制品销售、玩具制造销售等。

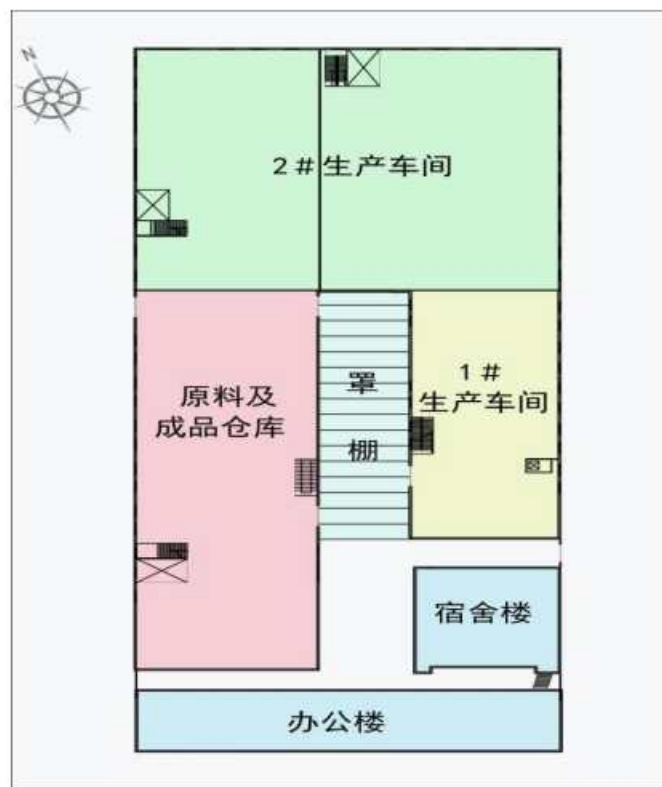
图2 锦中元公司总平面图

（1）主要建筑。2018 年开始陆续进行施工建设，直到 2022 年 4 月施工完成，包括综合办公楼、宿舍楼、1#生产车间、2#生产车间、原料及成品仓库 5 栋建筑的布局，占地面积 13.62 亩，总建筑面积 21716 平方米。1#生产车间、2#生产车间、原料及成品仓库均为地上三层，框架结构，内部相互连通，建筑高度 19.45 米，总面积 18079 平方米。在 1#生产车间与原料及成品仓库之间的上部位置加盖了阳光板罩棚，面积 791.92 平方米，在建筑顶部加装了光伏发电系统（见图 2、图 3）。

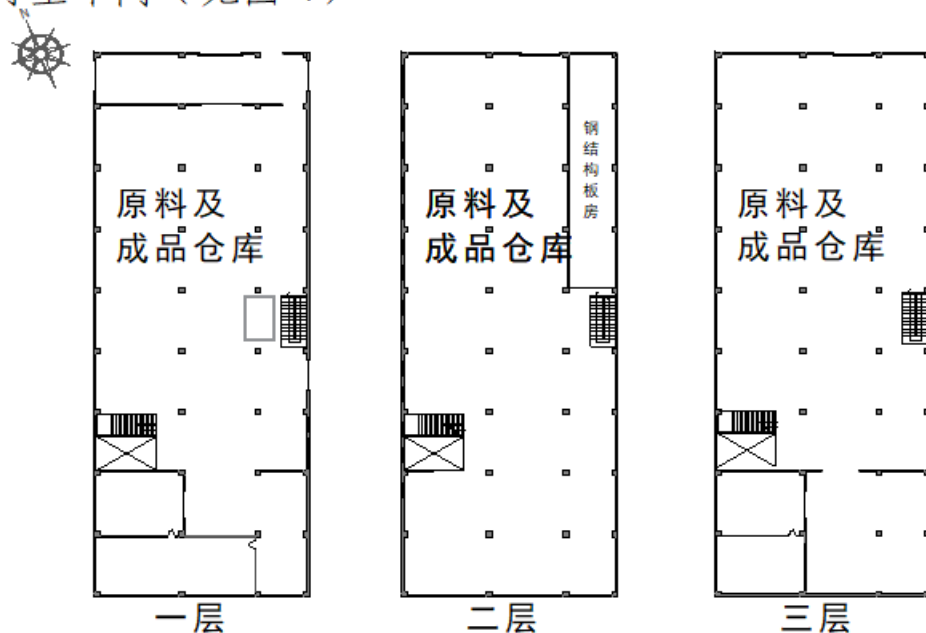
图3 事故项目楼层平面图

总面积 5656.14 平方米。一层主要用于储存原料及部分成品裁剪下来的废料，设有 1 台粉碎机；二层用于储存成品的残次品，使用塑料编织袋和纸箱包装；三层北部储存部分成品，西南侧设有废料再生车间（见图 4）

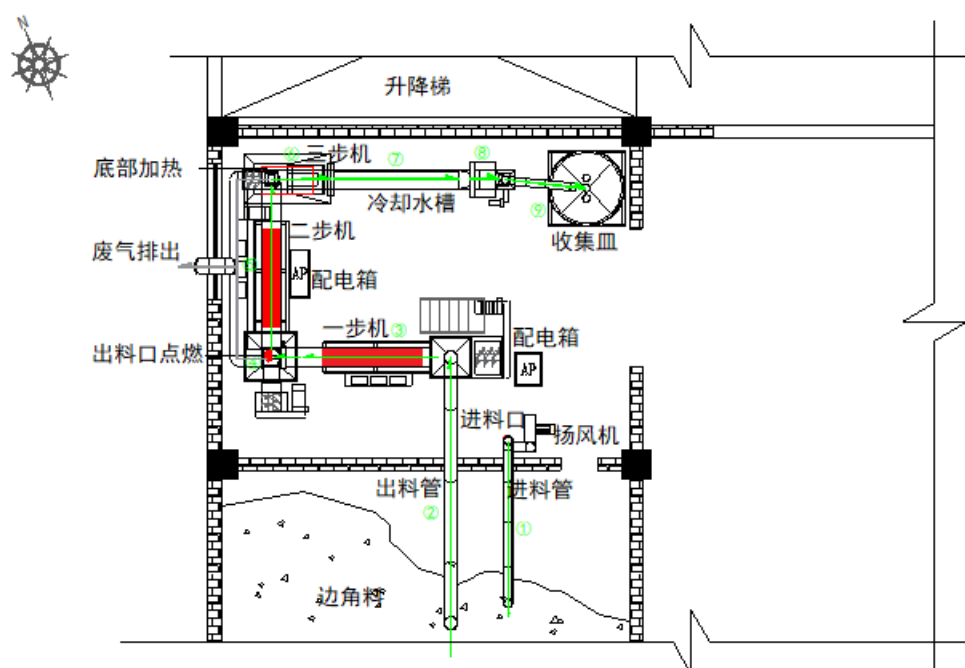
图 5 废塑料再生车间平面图

（3）废塑料再生车间。在原料及成品仓库三层西南部设置废塑料再生车间，用于将其他生产车间成品裁切的边角料进行回收再生造粒（见图 5）。该车间于 2021 年至 2022 年期间组织设置，最初位于原料及成品仓库一层西南部，将废塑料粉碎后就地回收再生造粒，产生的 VOCs^[2] 废气通过环保设施处理后排放。2024 年 3 月，废塑料再生车间从一层搬迁至正上方的三层位置；搬迁后，粉碎机留在一层，使用管道将粉碎后的废塑料吹送至三层的废塑料再生车间料仓，原用于处理废气的环保设施再未使

用，生产过程中产生的 VOCs 废气经直接燃烧处理后，通过设备集烟罩、排烟风机和穿过三层窗口向上的排烟管道直排室外。根据 2022 年 12 月锦中元公司编制的《锦中元体育用品（山东）有限公司新建年产 300 万平方米 EVA 拼图地垫加工生产项目竣工环境保护验收报告》，项目中包含储存废塑料的“一般固废暂存库”，位于原料及成品仓库西南部，但不包含用于废塑料回收工艺的废塑料再生车间。

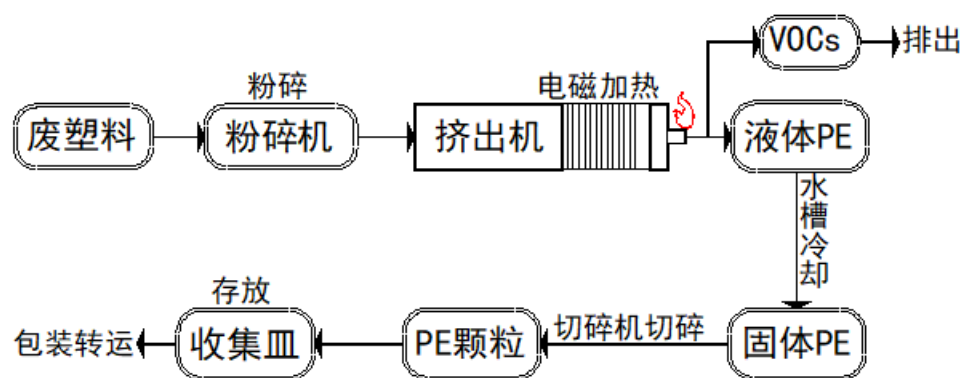
图 6 废塑料再生车间工艺流

粉碎成片状，输送至造粒环节；在造粒环节，将混料后的原料经升降机输送至挤出机料斗，经外部电磁加热和螺杆与机筒的互相剪切下，物料呈流体状被定量、定压挤出，经过模头成型，成为熔融状的长条进入冷却水中冷却成型，再经切碎机切碎得到再生塑料颗粒。在电磁加热挤出环节，出料口伴有塑料受高温熔化产生的有刺激性气味、可燃的 VOCs 废气持续排出，因此在出料口位置需要点燃明火，使产生的挥发性有机物呈持续燃烧状态，燃烧后的气体被排烟风机抽走直接排放；在生产过程中，出料口的明火一旦熄灭，VOCs 废气将很快弥漫作业空间，需工人及时再次点燃废气（见图 6）。
