# 河南商丘睢阳区郭村镇西胥村百姓农家店 “3·7”较大火灾事故调查报告

2024 年 3 月 18 日

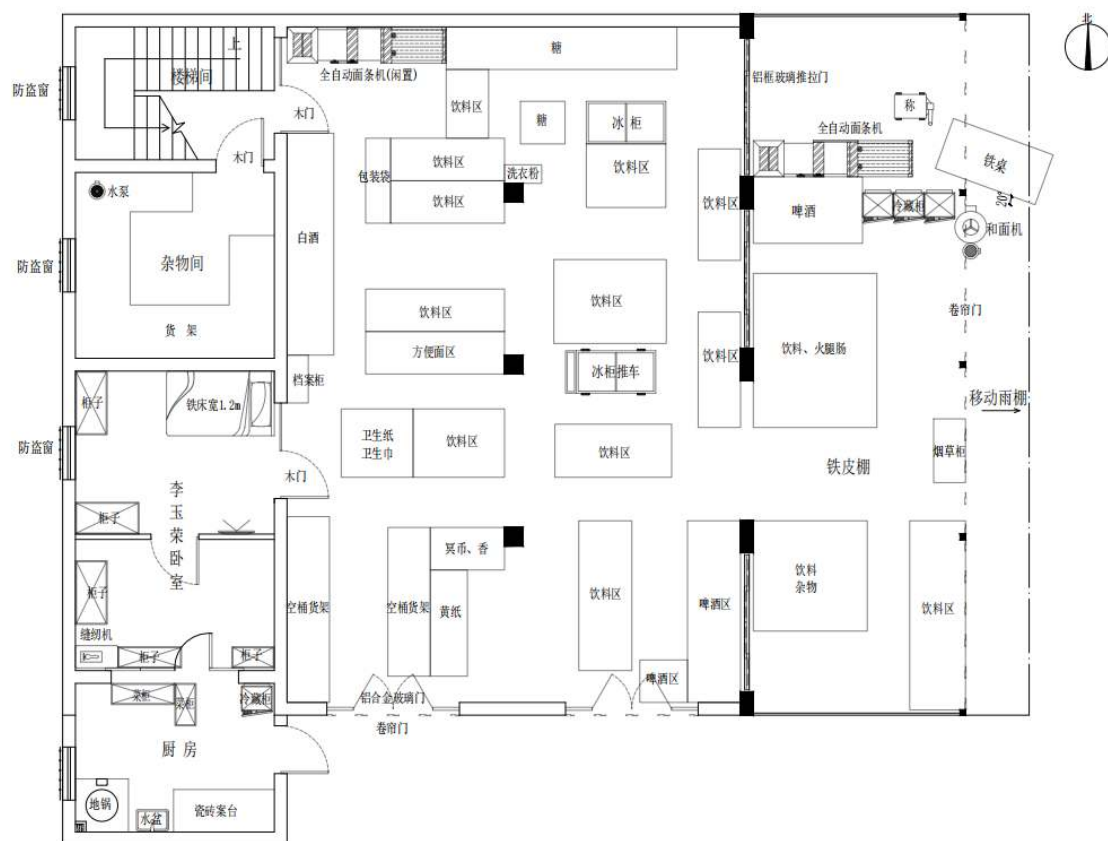
图 1.2 百姓农家店一层平面图

一层建筑面积 185 平方米，主要用于超市经营。一层东侧搭建 51 平方米单层钢结构铁皮棚，临街设有移动雨棚，用于扩大经营区域。一层西南部房间为李玉荣<sup>[2]</sup>卧室，其卧室南侧为厨房；西北部为杂物间和楼梯间。铁皮棚东侧临街设 4 樘金属卷帘门；超市南墙设 2 扇玻璃平开门，平开门外均装有金属卷帘门；厨房东墙设 1 扇通往室外的门。一层西墙北部 3 扇外窗均装有铁栅栏。（见图 1.2）

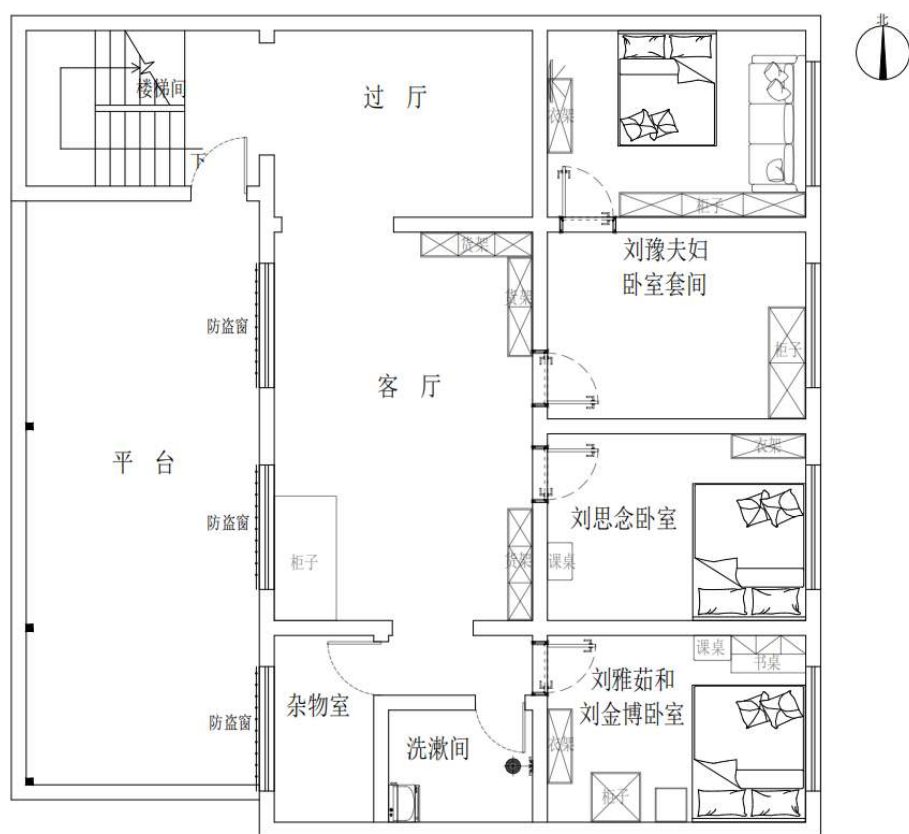
图 1.3 百姓农家店二层平面图

二层建筑面积 133 平方米，用于刘豫<sup>[3]</sup>一家生活住宿。中部为客厅；东部由北至南依次为刘豫夫妇<sup>[4]</sup>卧室套间、刘思念<sup>[5]</sup>卧室、刘雅茹<sup>[6]</sup>和刘金博<sup>[7]</sup>的卧室；南部为杂物间和洗漱间；北部为楼梯间和过厅；西部为带铁皮棚的天台。客厅和杂物间西墙 3 扇外窗均装有铁栅栏。东墙外装有 12 米宽、2 米高的广告牌，遮挡东墙 4 扇窗户上部。（见图 1.3、1.4）

3.影响疏散逃生的不安全因素多。经营区、住宿区之间通过楼梯间直接连通,无防火隔断,高温有毒烟气通过楼梯间迅速蔓延至二层,封堵了下车的通道。二层西侧外窗被铁栅栏封闭,人员无法通过窗户逃至二层平台;东侧外窗上半部分被广告牌遮挡,阻碍人员逃生。

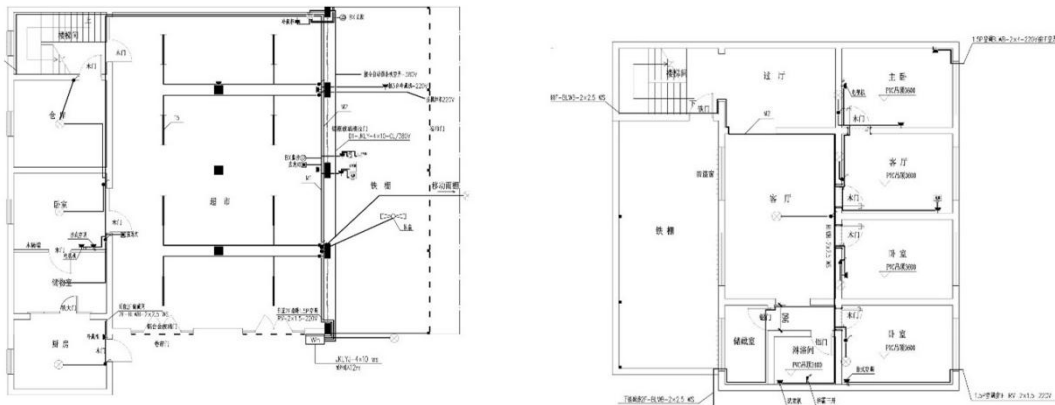
图 1.4 百姓农家店电气示意图

超市配电箱设在一层南侧外墙，箱内设有 2 个漏电断路器，向室内引出 4 条明敷供电回路。回路 1 供铁皮棚内面条机、和面机用电；回路 2 向一、二层照明、插座供电；回路 3 向二层空调供电；回路 4 向一层北部冰柜所在线路供电。回路 4 主线使用的零线为铜线，其余主线路均为铝线。（见图 1.4）

1.违规敷设电气线路导致较高火灾风险。在敷设、改造室内电气线路时,未聘请过专业人员,个人私自接电用电。电气线路选型、敷设均达不到安全要求,大量使用铝制电线,既未采取穿管保护措施,也未结合实际用电负荷分级分区设置电气保护装置。多处采用铜质、铝制电线直接铰接,电线直接敷设在易燃可燃材料表面,在线路上随意剥皮接线,造成极高的火灾风险。

**（三）彻底整治社会末梢突出隐患。**深刻汲取事故教训，深挖社会末梢火灾隐患丛生、亡人事故多发背后的深层次问题，聚焦城乡接合部、城中村、“九小场所”、经营性自建房等场所突出问题，以乡镇（街道）为单位，组织公安、应急、消防及网格员等基层力量，采取“工作人员+技术人员”模式，立即开展排查治理。重拳整治电气火灾隐患，改造混乱线路，更换老旧线路，实现大功率电器单独供电，裸露线路都要穿管保护起来，严禁线路敷设于可燃物上，杜绝铝线代替铜线、铜铝混搭等现象。全面拆除影响逃生和灭火救援的防盗网、铁栅栏和广告牌等障碍物，尤其对人员密集和留人住宿场所必须做到应拆尽拆，坚决整治只

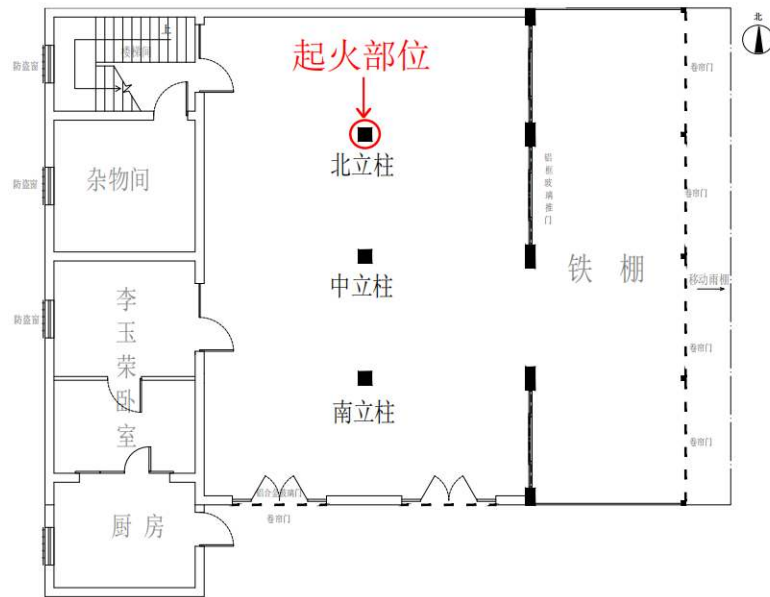
图 1.5 起火部位示意图

综合分析现场勘验、调查询问、监控视频和调查实验情况，认定**起火部位为一层超市经营区内北立柱处**。（见图1.5）

（1）询问指证。经火灾第一发现人现场指认，最先着火处位于一层北立柱附近。后询问多名早期到达现场救援的人员，证实最初起火位置为一层西北区域。

（2）现场勘验。起火建筑呈现一层北立柱处向四周、一层向二层燃烧蔓延的痕迹特征。

（3）调查实验。起火建筑马路对面东南角监控视频显示，在起火建筑一层南墙玻璃门上方、东墙南数第2卷帘门上方及第4卷帘门缝处最先映出火光。经现场火源位置调查实验，火光位于一层北立柱时，与监控视频最初映射出火光的位置特征最吻合。

综合现场勘验、调查询问、视频分析、检验鉴定、专家意见、调查实验等分析认定，**起火原因系：刘克礼自建房违规私自敷设拉接电气线路，一层超市经营区电气线路紧贴易燃可燃广告板敷设，多处采用铜质导线与铝质导线直接铰接。在长期使用过程中，北立柱处的铜铝铰接头接触不良，在电热作用下温度升高引燃了立柱表面的易燃可燃广告板，进而引燃超市内货物、包装箱等可燃物引发火灾。**
