南部盘龙嘉陵江大桥新建工程项目“5·16” 一般起重伤害事故调查报告

一般起重伤害事故调查组

2023 年 10 月

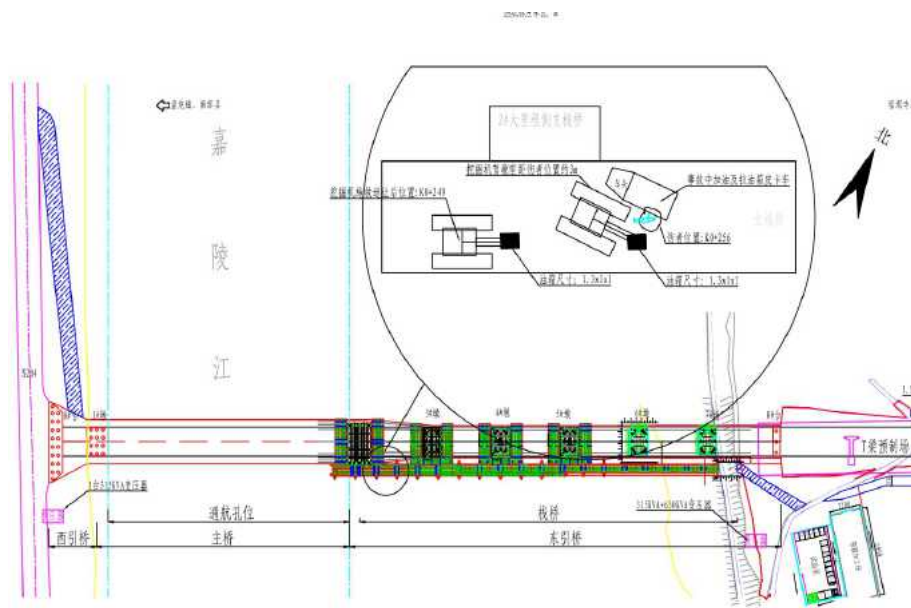
局1 事故现场牵意局

经现场勘验，事故发生改关位于项目大桥2#题号桥处，川注位K0+256（死省定等位置）处，事发时死省位于川EKM713律批急准后立了（见局1）。
