金沙鼓场“12·3”一般道路运输事故 调查报告

金沙县人民政府事故调查组

2026 年 4 月

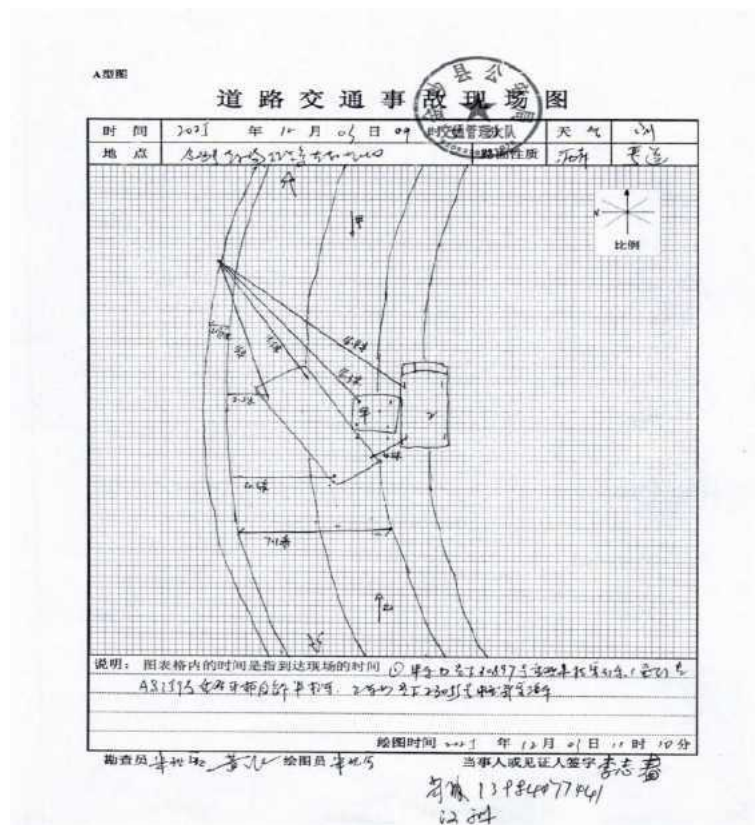
现场图

事故现场位于金沙县鼓场街道太极社区（秀河线49公里800米）路段，呈东西走向，东往金沙县鼓场街道五里坡方向，西往金沙县新化乡方向。事故路段为沥青路面，弯道路段，事发时天气为阴天，路面潮湿，道路全宽7.1米，有道路中心单黄实线，道路一侧为金属防护栏，一侧为山体，单向一车道，纵坡度1%，视距200米。

2025 年 12 月 3 日，李某某驾驶贵 F30897 号重型半挂牵引车（牵引贵 A8359 挂号重型平板自卸半挂车）在贵州西电电力股份有限公司黔北发电厂卸完煤后，沿东二环线返回金沙县新化乡林森煤业有限公司装载电煤，于当日 9 时 36 分许行驶至金沙县鼓场街道太极社区（秀河线 49 公里 800 米）路段一左转弯路段，遇道路上行人陈某某时驾驶操作不当致车辆侧滑，在侧滑过程中撞上行人陈某某，随即又撞上对向行驶来的由刘某某驾驶并搭乘王某某等人的贵 F23055 号中型普通客车，造成陈某某受伤后经送医院抢救无效于 2025 年 12 月 3 日 11 时 4 分宣告死亡，王某某等人不同程度受伤及两车不同程度受损的道路运输事故。
