# 枣庄滕州枣庄瀚邦化工有限公司“12·15” 一般其他爆炸事故调查报告

枣庄市人民政府事故调查组

2026 年 3 月

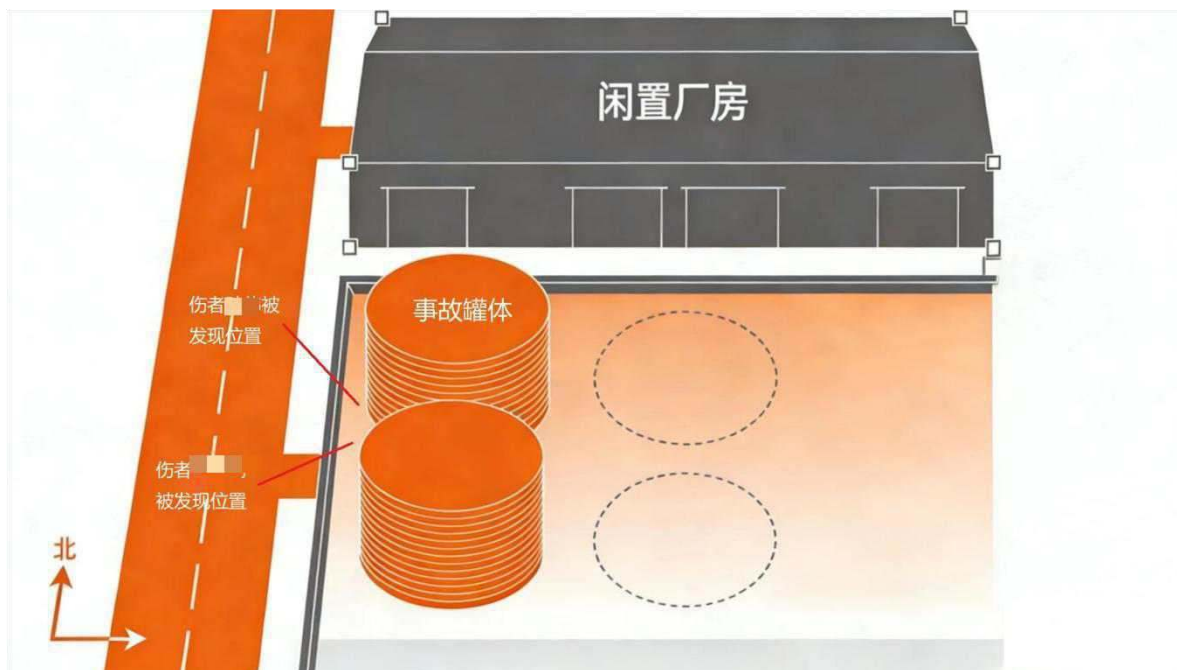
图 2 事故发生后两名伤者现场位置示意图

2025 年 12 月 13 日，瀚邦化工聘用灵活用工人员唐某伦、孙某对办公楼、消防泵房安装防雷接地设施，并每天安排 1-2 名公司员工辅助施工，12 月 15 日辅助施工人员为张某远和宋某政。12 月 15 日 12 时许，车间主任杜某在中午就餐时与唐某伦、孙某二人口头沟通，公司计划于 12 月 16 日对废弃罐体进行拆除，告知二人完成防雷接地安装后不要另接其他工作，第二天继续来公司施工。12 月 15 日 15 时许，唐某伦、孙某完成消防泵房防雷接地设施安装，张某远和宋某政返回总控室东侧房间休息；15 时 30 分，唐某伦、孙某未经公司允许通过手动开关打开生产区域二道门，未携带人员定位卡，前往废弃罐体区域做拆除前准备工作；16 时许，张某远和宋某政通过总控室东侧房间窗户发现唐某伦、孙某已进入闲置区域，随后便赶过来继续帮忙。16 时 13 分许，唐某伦开始拆除桥架与事故罐体相连管道法兰；16 时 45 分，孙某登上事故罐体顶部；16 时 59 分，唐某伦完成管道法兰拆除工作；17 时 01 分许，唐某伦登上事故罐体顶部。17 时 04 分 43 秒，两人在罐顶开始动火作业；17 时 15 分 23 秒，发生燃烧爆炸，罐顶整体掀开落下导致两人跌落至地面（见图 2）。

事故发生后，瀚邦化工车间主任杜某、环保管理员孙某、生产设施设备负责人季某分别从办公楼、总控室跑向事故发生地点。杜某先去消防泵房开机加压，季某和孙某赶到现场后，看到着火罐体西南侧围堰内躺着伤者唐某伦，两人将唐某伦抬到西侧路上。孙某于 17 时 20 分拨打 120 急救电话，季某开始铺设水带接好水枪准备灭火。杜某来到现场后接过季某手中的消防水枪进行灭火，大约 8 分钟后明火被扑灭。随后杜某放下水枪查看罐体，发现罐顶已被掀落到罐体西侧，搭在围堰上方，罐顶和罐体、围堰形成中空区域，下面躺着伤者孙某，杜某和季某随即将孙某救出。孙某于 17 时 28 分第二次拨打 120 急救电话。17 时 35 分，第一辆

灵活用工人员唐某伦、孙某未按照要求的时间和程序，在未采取可靠安全措施的情况下，在罐顶违规动火作业，高温焊渣掉落至罐体内部，引燃罐内残留物质，与罐内气体混合达到爆炸极

限，导致燃烧爆炸事故发生，造成在罐顶作业的唐某伦、孙某 2 人跌落。

2025 年 12 月 25 日，事故调查组委托山东省基本化工产品质量监督检验站对从事事故罐体底部采集的液体和固体进行有机物成分鉴定。经检验，液体中聚乙二醇占有机物含量 87.69%，固体中聚乙二醇占有机物含量 97.9%，事故调查组认定引起燃烧爆炸的主要物质为聚乙二醇。
