四川达州万源市长石煤业有限公司

“517 ” 较大顶板事故调查报告

经调查认定，万源市长石煤业有限公司“5·17”顶板事故是一起非法违法组织生产导致的生产安全责任事故。

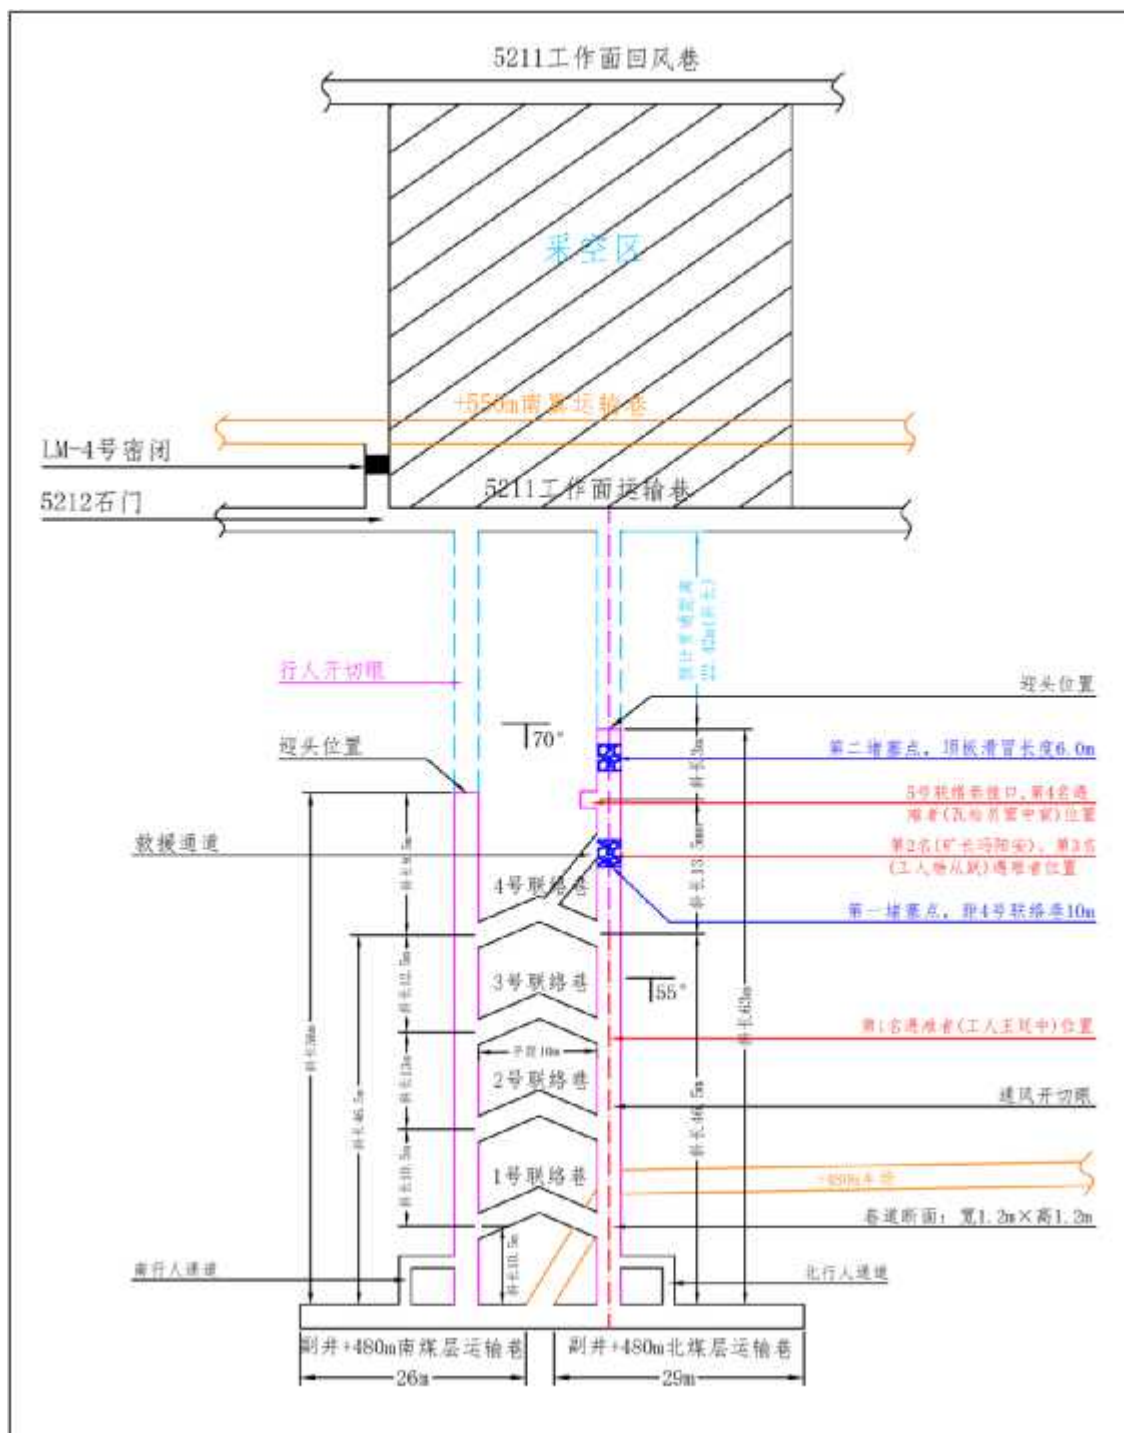
图 2 事故地点（副井+480m 通风开切眼）示意图

事故发生地点位于通风开切眼掘进工作面迎头段。该切眼下

段（4[#]联络巷以下）46.5 米，倾角 55°；上段 16.5 米，倾角 65～70°。

事故发生后，陈某戊等 17 人到现场施救，在 3[#]联络巷口发现第一名被困人员王某中，已无生命体征（见图 2）。

18 日 04 时许，施救人员发现第二、三名遇难者冯某安、杨某跃在距离 4[#]联络巷口以上 10 米位置，暂不具备施救条件，随即撤到+480 米运输巷。18 日 05 时，专业救援队伍到达现场，煤矿自救结束。

接到事故信息后，达州市委市政府相关领导迅速赶到事故矿井，组织事故应急救援，国家矿山安全监察局、应急管理部矿山救援中心、国家矿山安全监察局四川局、应急管理厅等相关部门赶赴事故现场，指导事故应急救援工作；先后调集达州市综合应急救援支队，国家矿山应急救援川煤队达州分队、华蓥山分队等 3 支专业应急救援队伍 72 名指战员，开展应急救援工作。救援人员在 4[#]联络巷口，发现第四名遇难者窦某宣位于上方 13.5 米处。经过 91 小时的连续奋战，共计出动救援人员 11 批次 142 人次，21 日 23 时 32 分，成功搜寻出全部 4 名被困人员，均已遇难，救援工作结束。
