无棣山东聚杰环保科技有限公司 “12•18” 一般闪爆事故调查报告

无棣县人民政府山东聚杰环保科技有限公司
“12•18” 一般闪爆事故调查组

二零二六年三月

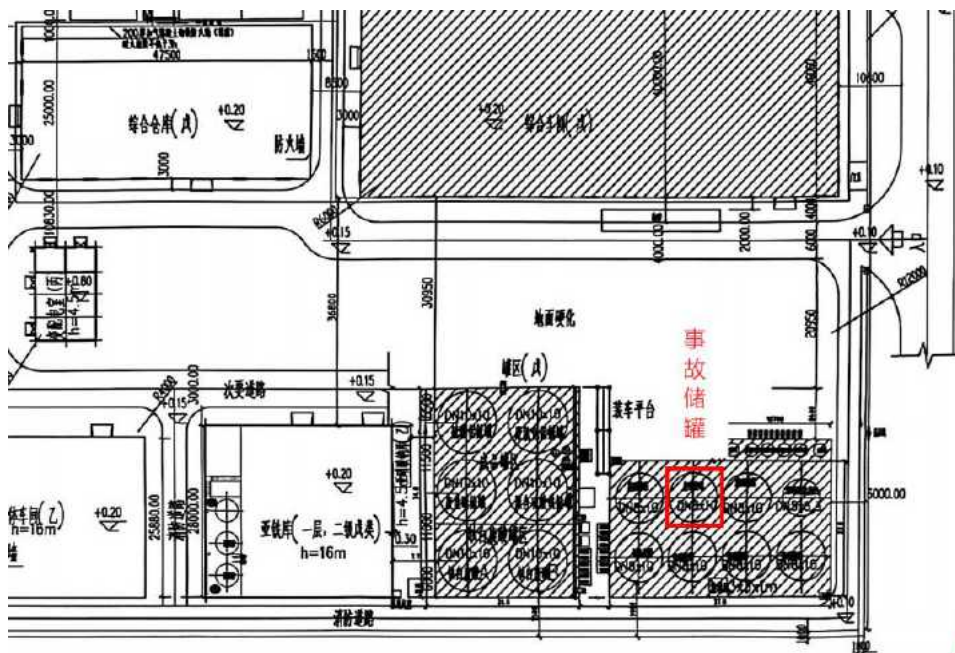
本次发生事故的储罐为“危险废物资源处置综合利用项目”硫酸储罐罐区北侧 V103 废硫酸储罐。位置如下图。

该储罐为常压拱顶罐，安装形式为立式，设计规格为直径 8 米、高 10 米，设备位号：V103，实际规格为直径 8 米，高 5 米。现场设备编号：13 号储罐，全容积 251.2m³，为常压储罐，拱顶顶部设放空口，材质为碳钢。壳体厚度 16mm，罐顶厚度 10mm。

V103 储罐顶部设有液位计，为长约 30cm 的铁质框架，框架两端各焊接一个滑轮，固定在罐顶后，由一根尼龙绳，连接罐内浮漂和罐外重物，尼龙绳经过滑轮，通过浮漂上下浮动，标识液位。

罐内设计存储介质为浓度大于 80%废硫酸。废硫酸火灾危险性为戊类。V103 储罐自 2025 年 12 月 9 日至 12 月 17 日

共存入 4 批废硫酸共计 299.24 吨，入厂抽样化验硫酸浓度分别为 89.05%、88.71%、84.7%、88.17%。
