【事故调查报告】怀宁县安徽永利纸业有限公司“8·23”一般中毒事故调查报告

怀宁县安徽永利纸业有限公司“8·23”一般中毒事故调查报告

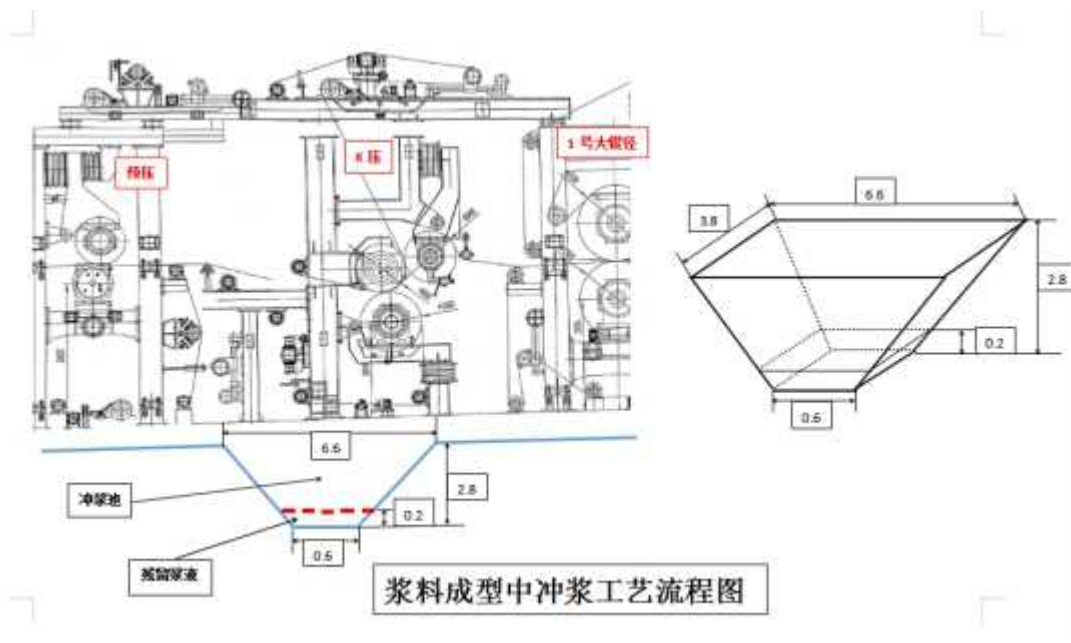
图1：厂界范围及事故点示意图（ 为事故发生地造纸车间）

事故发生地点位于永利纸业造纸车间K压工序的冲浆池内。
