怀宁县安徽永利纸业有限公司“8·23”一般中毒事故调查报告

2023年8月23日上午11时5分许，怀宁县安徽永利纸业有限公司造纸车间在进行复产准备过程中发生一起中毒事故，造成2人死亡，1人受伤，直接经济损失约419.4万元。

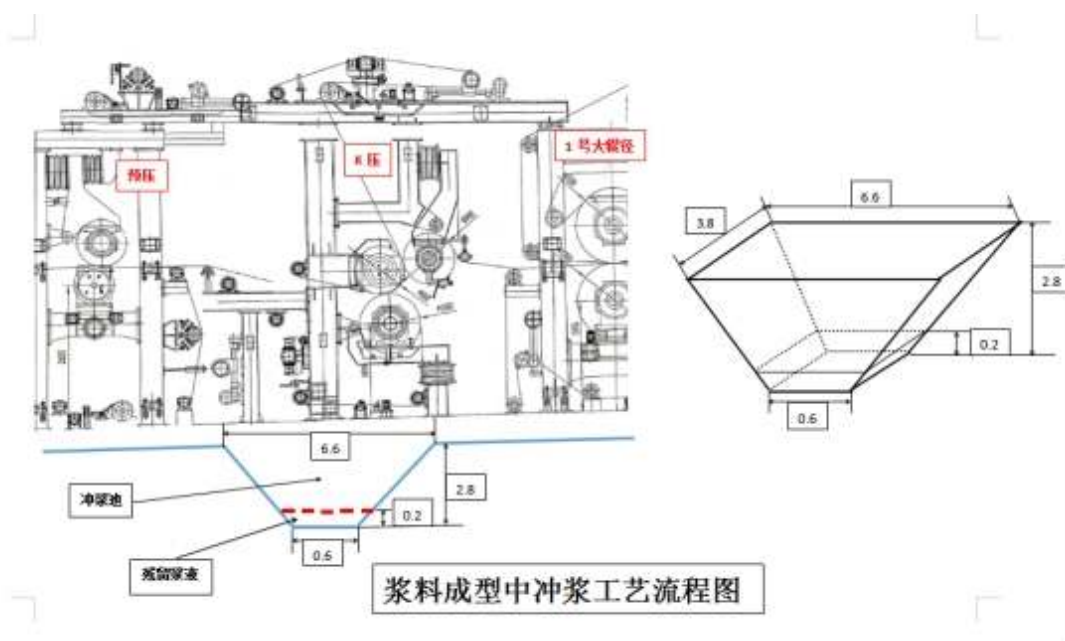
图1：厂界范围及事故点示意图（ 为事故发生地造纸车间）

事故发生地点位于永利纸业造纸车间K压工序的冲浆池内。
