新乡县河南心连心化工新材料项目(一期) “2.4”较大窒息事故调查报告

新乡市政府事故调查组

2026 年 4 月

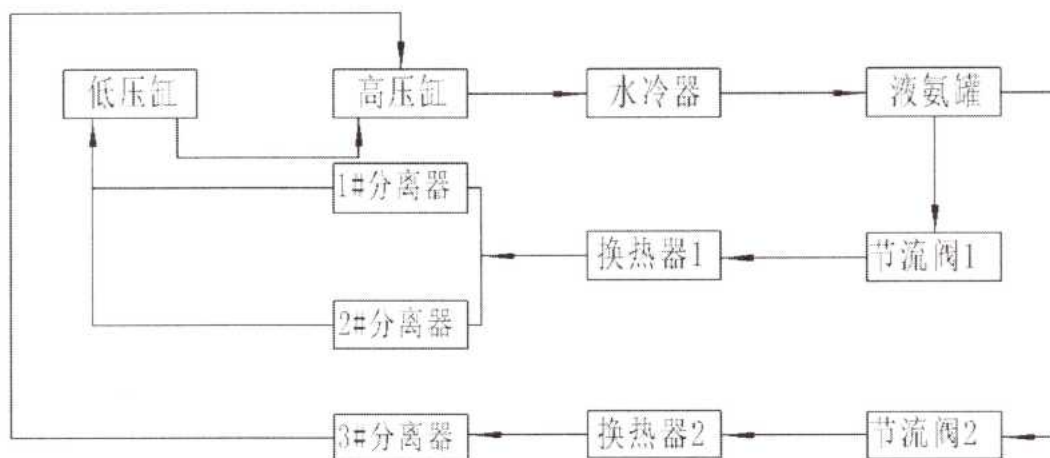
图 1 氨压缩工艺示意图

氨气从低压缸到高压缸，出高压缸进入水冷器进行冷却，再进入液氨罐，一路通过节流阀 1，氨气温度降至约 -70°C ，与换热器 1 中的甲醇进行换热后，经过 1#、2#分离器进入氨压缩机的低压缸进行压缩；另一路从液氨罐进入节流阀 2，通过喷射制冷氨气温度降至约 -20°C ，再通过换热器 2 与氨合成气换热，进入 3#分离器，然后再进入氨压缩机的高压缸。

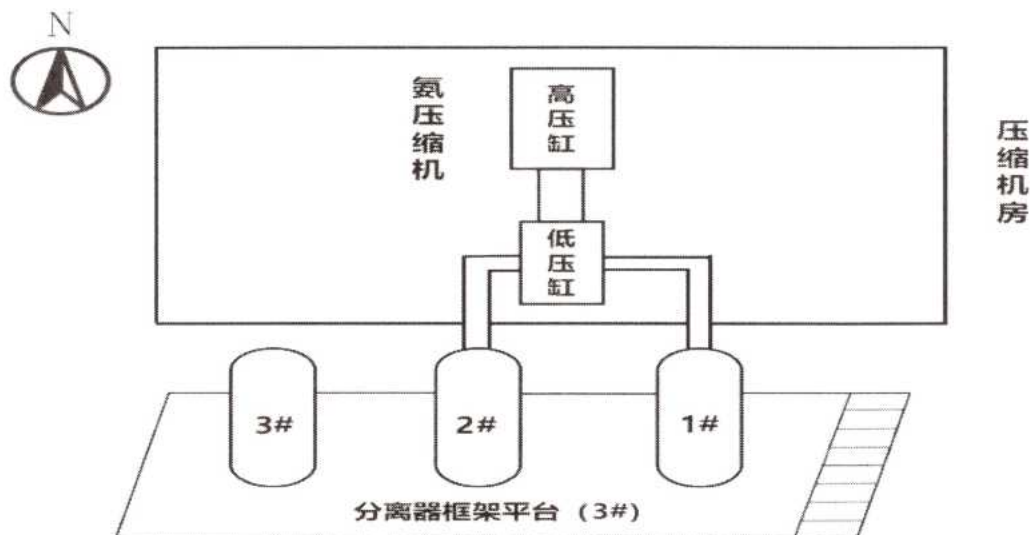
图 2 设备布置示意图

事故现场位于项目（一期工程）施工工地 3#框架 1#分离器内。3#框架平台上总平面布置从东向西依次为楼梯、1#分离器、2#分离器、3#分离器；氨压缩机位于 3#框架北侧的压缩机房 2 楼。

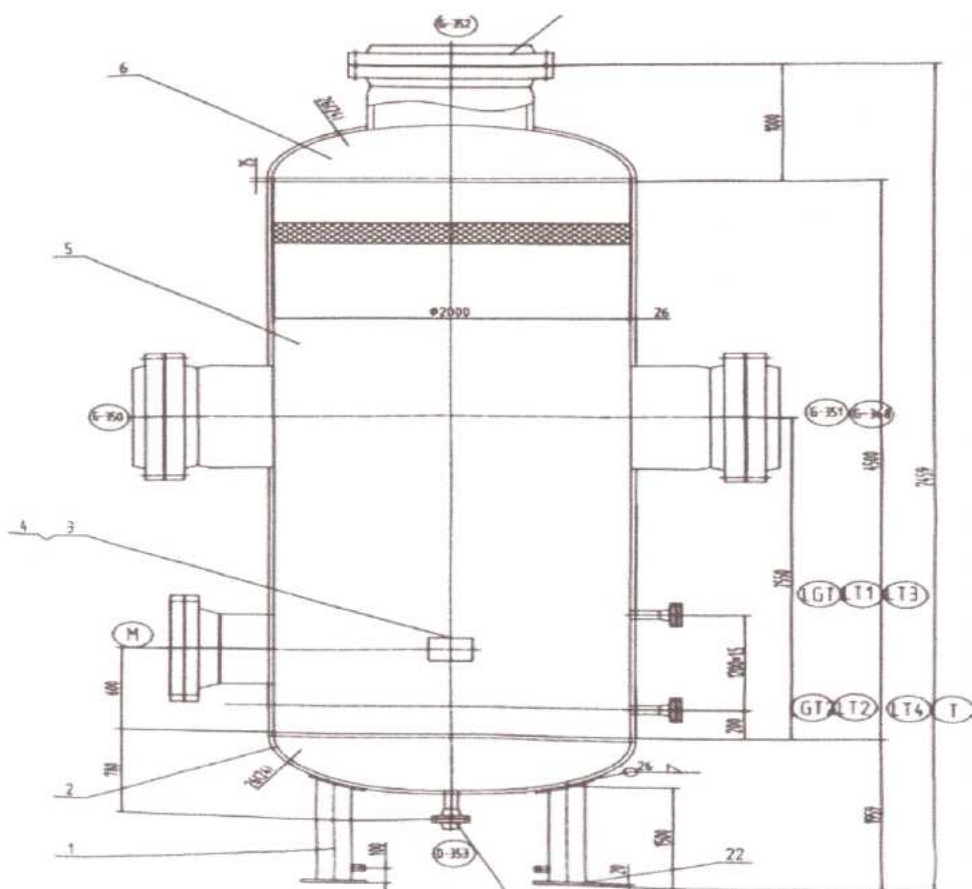
图 3 1#分离器结构图

1#分离器 (V11903) 为固定式压力容器, 属于特种设备。受心连心集团委托, 河南省锅炉压力容器检验技术科学研究院对 1#分离器安装过程进行了安装监检, 并于 2026 年 1 月 19 日出具了《压力容器就位安装监督检验证书》。分离器直径约 2 米, 高度约 7.5 米。顶部气体出口通过管道与氨压缩机相连, 中间无阀门安装。顶部气体出口处安装有丝网除沫器, 中部东、西两侧两个接管为进气口, 底部接管为排液管。人孔开口朝南, 直径 500mm, 孔口底部距离框架平台约 1.3 米。

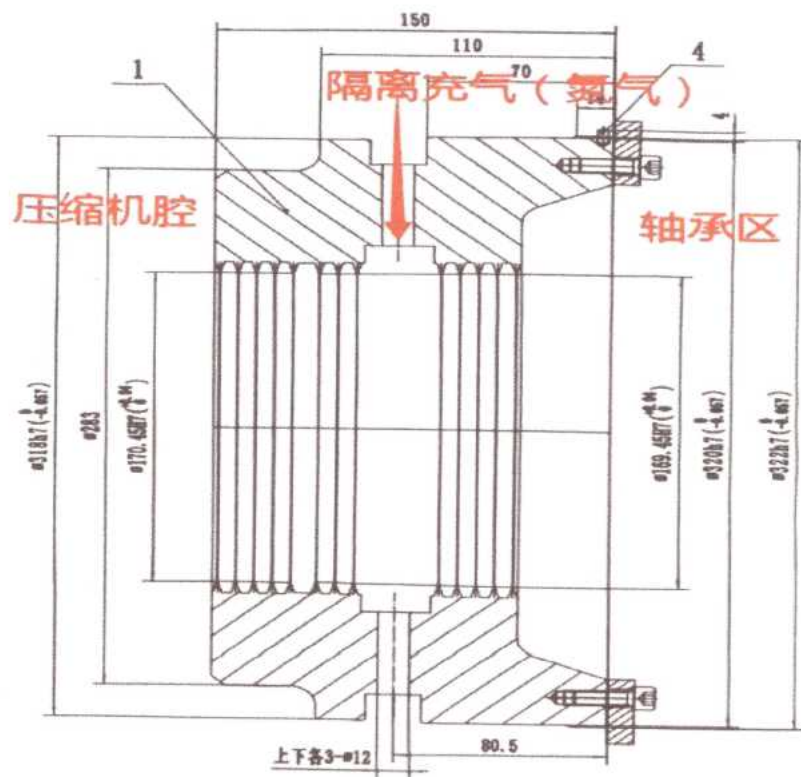
图4 试车密封结构

氮密封的左侧是梳形密封及压缩机腔体，右侧为轴承及润滑油，上下管口为轴封氮气接入口，氮气密封的作用主要是防止压缩机腔体内的工艺气体窜入轴承及润滑油区域，以防腔体工艺气体携带的颗粒物对轴承造成损伤；同时，防止润滑油窜入压缩机腔体，对腔体内工艺气造成污染。压缩机工作时，腔体内压力与干气密封氮气压力平衡，氮气不会进入腔体。当压缩机停运时，密封氮气压力高于腔体内压力，就会出现密封氮气进入压缩机腔体的现象，并窜入 1#、2#分离器内。氨压缩机的氮密封结构见图 4，氮气向充气口两侧泄露示意图见图 5。

1. **缺氧环境形成。**在氨压缩机单机调试试车停机后，干气密封氮气保持持续通入状态（压力 0.5MPa），密封氮气压力高于氨压缩机腔体内压力，通过密封系统进入压缩机腔体，并沿工艺管道窜入 1#、2#分离器内。导致分离器内形成氮气富集、严重缺氧的环境。

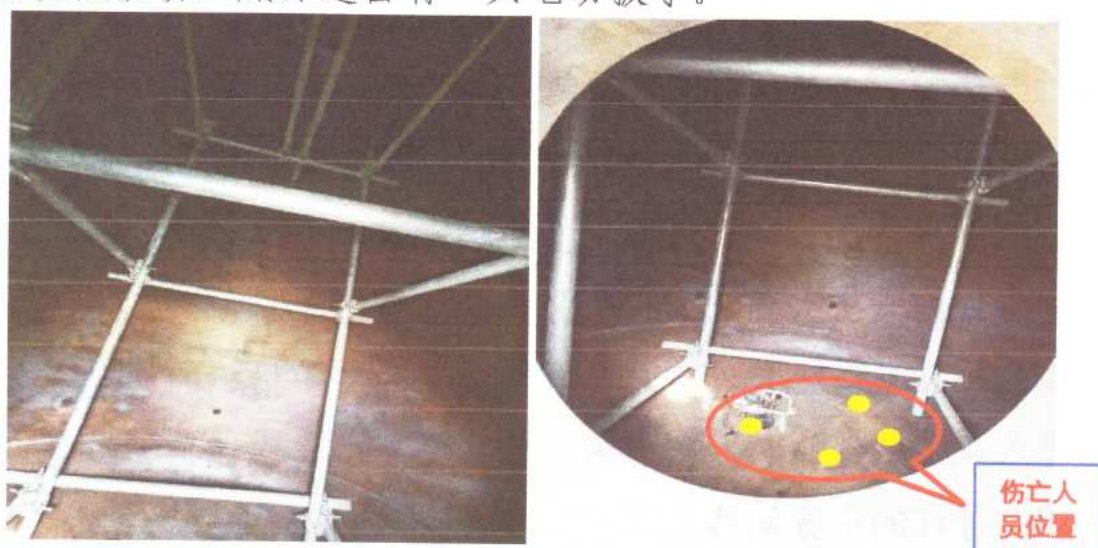
图 6 事故现场 1#分离器内部情况

事发点位于化工新材料项目（一期工程）合成氨装置 3# 框架 2 层平台，1# 分离器人孔盖呈打开状态，人孔盖上粘贴警示标识（当心有限空间）；框架 2 层平台上散落有安全帽、安全带、劳保手套、皮带、水杯等物品，现场未见防护面罩、空气呼吸器、头灯等装备。分离器内立有镀锌钢管搭建的脚手架；内壁无腐蚀或机械损伤，底部遗留有一具电动扳手。

经调查认定，事故的直接原因是：氨压缩机停机后，干气密封氮气持续通入，通过压缩机腔体窜入 1# 分离器内，造成分离器内氧气含量不足，形成缺氧环境。3 名作业人员在未进行气体检测分析、未采取通风措施、未佩戴任何有效防护器材的情况下，违规盲目进入 1# 分离器内拆除脚手架，因吸入高浓度氮气导致缺氧窒息。另一名作业人员在未采取任何有效防护措施的情况下盲目进入施救，导致伤亡扩大。具体情况为：
