武邑县富达路东延道路排水工程 “11·1”一般中毒窒息事故调查报告

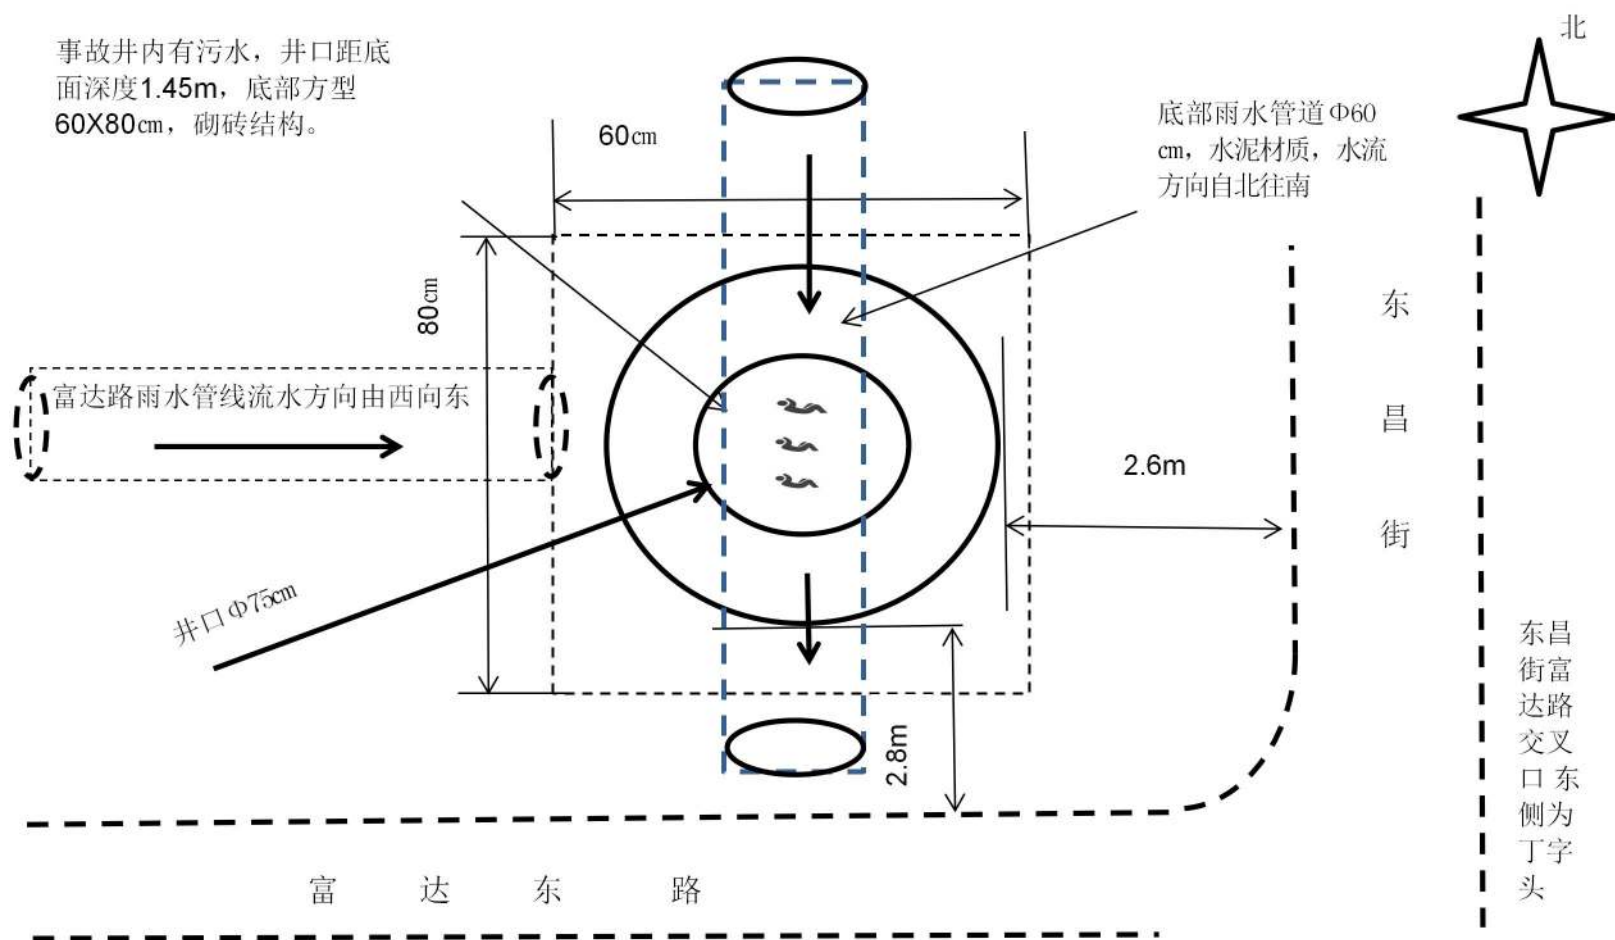
直接原因分析：

1、违规进行有限空间作业。富达路东延道路-排水工程施工队进行有限空间作业前未辨识有限空间作业风险；未按照“先通风、再检测、后作业”的要求进行施工；施工现场未配备滤毒罐、检测仪器、防化服、空气呼吸器、通风设备等有限空间作业所需的应急救援装备和物资；现场作业人员未经过安全教育培训，盲目施救。

2、衡水市强旺检测评价服务有限公司2023年11月1日19:35对事发工作井进行了有毒气体抽样检测，出具了气体取样分析检测报告。报告显示事故井内的有毒气体：硫化氢 $340\text{mg}/\text{m}^3$ ，一氧化碳 $5.7\text{mg}/\text{m}^3$ 。事故井内硫化氢最高浓度接近致害浓度 $430\text{mg}/\text{m}^3$ 。根据检测结果推断事故发生时硫化氢等有毒混合气体浓度更高。同时参照接诊的武邑县医院出具的诊断证明：“混合性气体中毒”。推断急性毒性-吸入类气体，硫化氢是主要的致伤因素。

3、硫化氢产生原因。现场勘查发现东昌街西侧事故井上下游雨水管道现已存满发酵污水。来源为：（1）小区车库、沿街门店私自改造排水造成有机物及生活污水进入雨水管网；（2）东昌街与富达路交叉口路段地势低于南侧建设路和北侧东风路，暴雨天气，污水管道中污水倒灌进入雨水管道；（3）街道雨水冲刷生活垃圾等杂物在雨水收集口堆积，沿收集管道进入检

查井中。雨水管道中的污水经长时间的积聚，沉积物发酵质变产生了硫化氢等有毒混合气体。

6、施工单位在开展有限空间作业时要紧盯常识普及、作业审批、作业前检测等环节，坚决防止“低级错误”重复发生；施工单位要紧盯是否对有限空间进行辨识、建立安全管理台账；设置明显的安全警示标志、并且配置有限空间作业所需的应急救援装备和物资；是否对从事有限空间作业人员、监护人员开展专业知识培训，是否作业前落实有限空间作业审批；作业时是否执行“先通风、再检测、后作业”要求，作业现场是否设置监护人员，监护人员不得离开作业现场，不得进入有限空间参与作业等。
