辽宁盘锦浩业化工有限公司“1·15” 重大爆炸着火事故调查报告

2023 年 1 月 15 日 13 时 25 分左右，盘锦浩业化工有限公司在烷基化装置水洗罐入口管道带压密封作业过程中发生爆炸着火事故，造成 13 人死亡、35 人受伤，直接经济损失约 8799 万元。

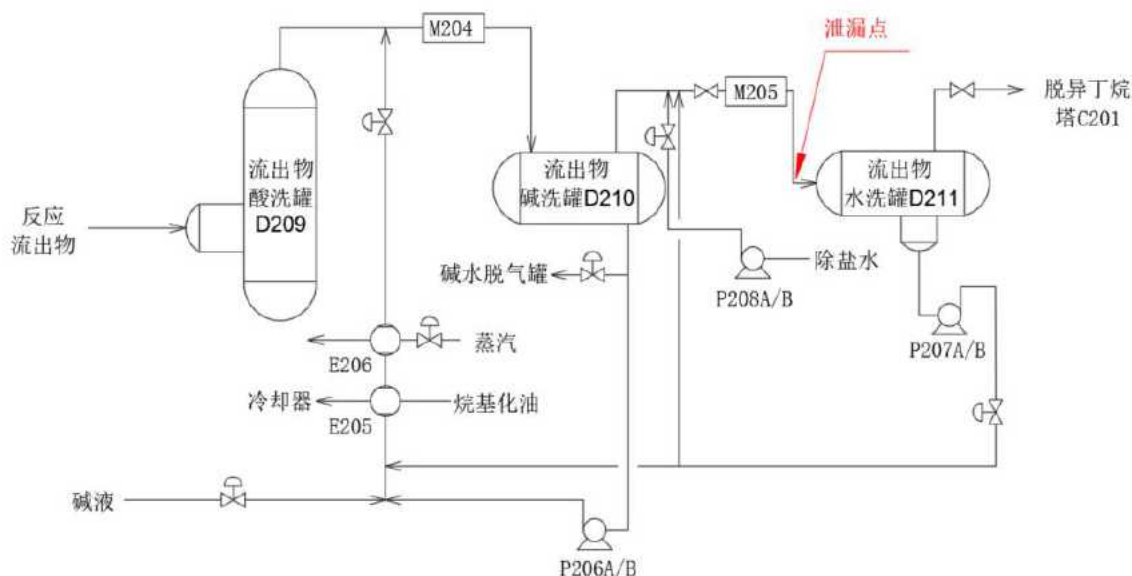
图 1 流出物精制单元原则流程图

烷值汽油调合组分烷基化油。事故管道位于流出物精制单元，反应流出物^[4]经酸洗、碱洗后流经事故管道进入水洗罐。见图 1。

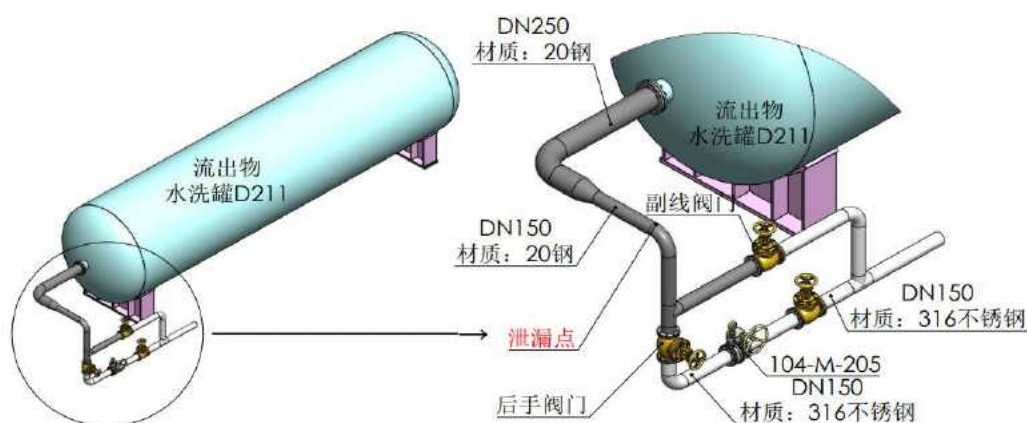
图 2 事故管道材质 20 钢分布图

根据该设计变更，水洗罐口径变粗（ $\Phi 273 \times 7\text{mm}$ ），现有 316 奥氏体不锈钢管材（ $\Phi 168 \times 7\text{mm}$ ）不能满足安装需要，订购符合条件的管道需要较长时间。为抢赶工期，在未经设计变更的情况下，浩业化工现场负责人孟垂治同意中化十四建施工负责人提出的更换管道材质的建议，擅自决定将水洗混合器后手阀门和水洗混合器副线阀门至水洗罐段的管道（长度约 11.2 米）材质由 316 奥氏体不锈钢更换为 20 钢。如图 2 所示深色管道部分。

1.项目建设期间，在施工单位建议下，建设单位未经设计变更擅自决定将事故管道用 20 钢代替 316 不锈钢，监理、竣工验收及监督检验等过程均未发现事故管道材质与设计不符问题，降

低了管道耐介质腐蚀^[12]性能。

^[12] 事故管道流经介质为经酸洗、碱洗后的反应流出物，具有酸、碱腐蚀性。316 不锈钢（0Cr17Ni12Mo2）因其成份中添加了 Mo 元素，具有较强的抗腐蚀性，可在苛刻的条件下使用；而 20 钢不怕强硫酸怕弱硫酸，对于盐酸、硝酸、磷酸等都不具备抗腐性能，且长期在碱液浸泡情况下会发生碱脆裂。

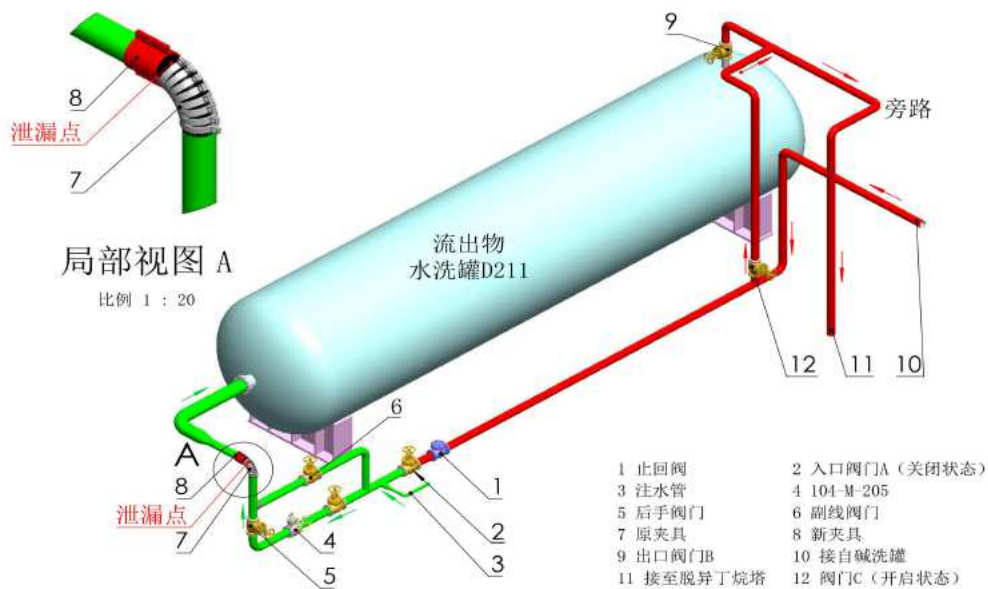
图 4 事故管道事发流程状态图

1 月 15 日上午, 浩业化工烷基化装置水洗罐流程走旁路,

入口阀门关闭，出口阀门开度在 10%~15%，罐内注水顶油，其余设备正常运行^[10]，见图 4。

带压密封作业过程中，因水洗罐入口阀门 A、出口阀门 B 存在内漏而无法隔离，故将水洗罐流程走旁路。即：打开水洗罐入口至出口的跨线阀门 C，关闭水洗罐入口阀门 A，水洗罐出口阀门 B 开度保持 10%~15%，在此状态下于入口阀门 A 后端通过注水管向水洗罐内连续注水，将水洗罐内的烃类介质从出口阀门 B 顶出，以此维持堵漏作业管道内为水介质的状态，其余设备正常运行。

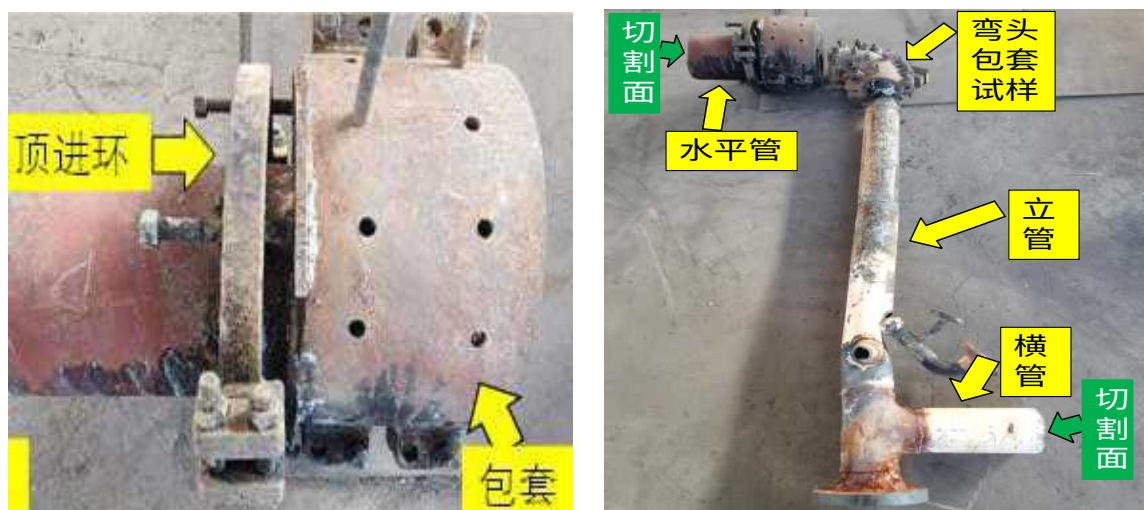
图 5 事故管道新夹具及断裂管道图

13 时 24 分 10 秒，封浪等人在新夹具两侧各安装紧固 1 套螺栓时，原夹具水平端的管道焊缝处突然断裂（见图 5），大量介质从断口喷出，原夹具被喷出的介质冲击而脱离管道并飞出。封浪立即用对讲机呼叫吊车司机紧急落地。现场监护人员立即向外疏散。另一吊车司机立即将吊篮吊离作业面，并拔杆将吊篮升至远高于烷基化反应器 R-201C 所在框架 104SS6。李名奇立即从水洗罐顶平台跑回中控室，安排烷基化装置内操人员紧急停车。

2.事故管道首次带压密封作业时，未对弯头泄漏根本原因进行认真排查，未按规定进行壁厚检测；再次泄漏带压密封堵漏作业时，没有按照规范要求制定施工方案和应急措施、开展现场勘测和办理作业审批，违规冒险作业，致使紧固夹具时事故管道突然断裂，易燃易爆性介质大量泄漏并扩散，见图 7。

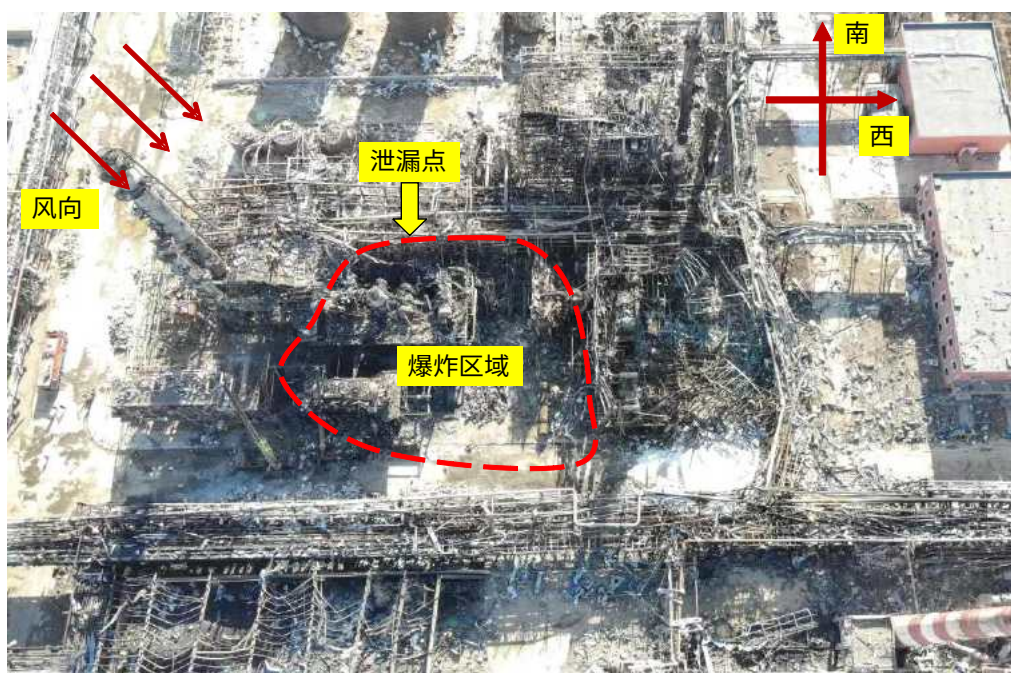
图 6 爆炸区域示意图

事故管道发生泄漏，在带压密封作业过程中发生断裂，水洗罐内反应流出物大量喷出，与空气混合形成爆炸性蒸气云团，遇点火源爆炸并着火（爆炸区域见图6），造成现场作业、监护及爆炸冲击波波及范围内^[1]重大人员伤亡。

低使用电压为 4.5V，通过的电流以较低数值 100mA 估算，若接通时间持续 0.1s，则火花能量为 $E=UIt=45\text{mJ}$ 。此外，现场有两台正在工作的吊车，其排气管高温热表面温度可高达 800 ~ 900℃。泄漏介质中，正丁烷的最小点火能量为 0.25mJ，引燃温度为 405℃；异丁烷的最小点火能量为 0.52mJ，引燃温度为 460℃。经专家组综合分析认定造成本次爆炸的点火源为：一是对讲机通话时的接通能量，二是作业现场的吊车的排气管高温热表面。
