重庆市荣昌区应急管理局

重庆荣昌宏佑生物科技（重庆）有限公司“11·6”一般机械伤害事

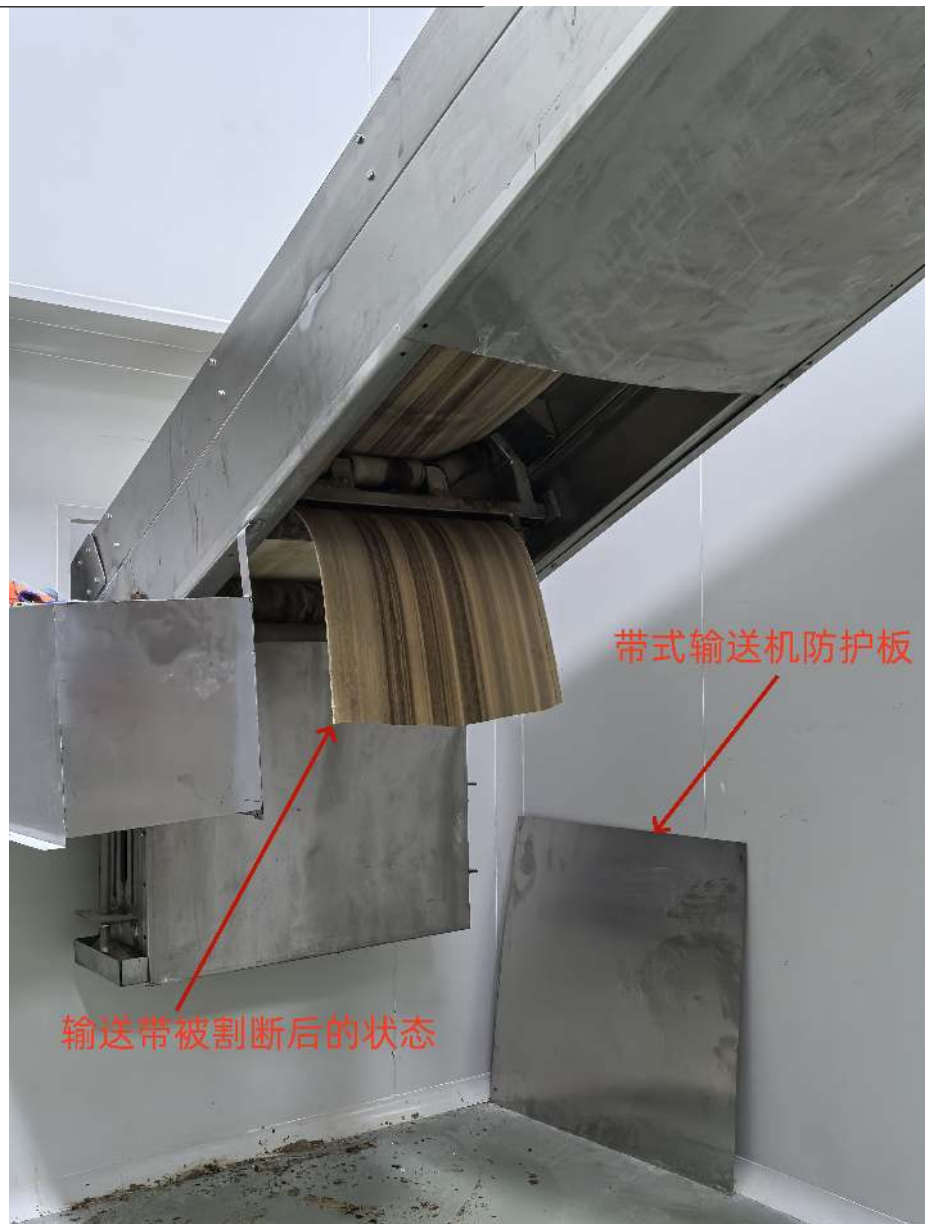
司干燥室勘验图

事故现场位于宏佑科技公司制粒车间，事故输送机位于制粒车间干燥室内，输送长度约4.8米，事故发生时输送机处于运行状态，距离输送机开关约8米。（详见图1、图2、图3）

张小波外衣被输送带与托辊间隙挤夹后卷入

张某波安全生产意识淡薄，在输送机未停机的情况下违规[[1]]贴近检查，外衣被输送带与托辊挤夹后卷入。
