辽宁先达农业科学有限公司“2·11” 较大爆炸事故调查报告

2020年2月11日19时50分左右，辽宁先达农业科学有限公司(以下简称辽宁先达)烯草酮车间发生一起较大爆炸事故，造成5人死亡，10人受伤，直接经济损失约1200万元。

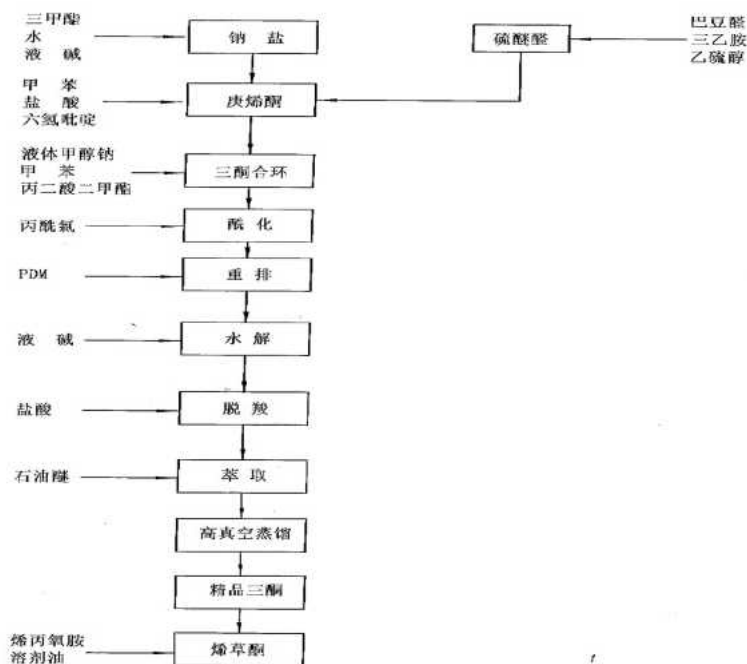
烯草酮生产工艺流程简图

将三甲酯和水投入钠盐合成釜，加液碱，得到三甲酯钠盐；将巴豆醛、催化剂三乙胺投入硫醚醛反应釜，加乙硫醇，得到硫醚醛；将三甲酯钠盐、甲苯、六氢吡啶、盐酸硫醚醛投入庚烯酮合成釜，得到庚烯酮；将甲醇钠、甲苯丙二酸二甲酯、庚烯酮投入合环釜，加入丙酰氯，得到精品丙酰三酮；将精品丙酰三酮、溶剂油、氯代胺投入烯草酮合成釜，得到成品烯草酮。

其中烯草酮工段有 3 台合成釜，分别为 R1402A、R1402B、R1402C。因受车间使用的中水水质影响，烯草酮成品质量不达标，车间于 2 月 10 日停止了 R1402A、R1402C 合成釜运行，只留 R1402B 合成釜正常生产。

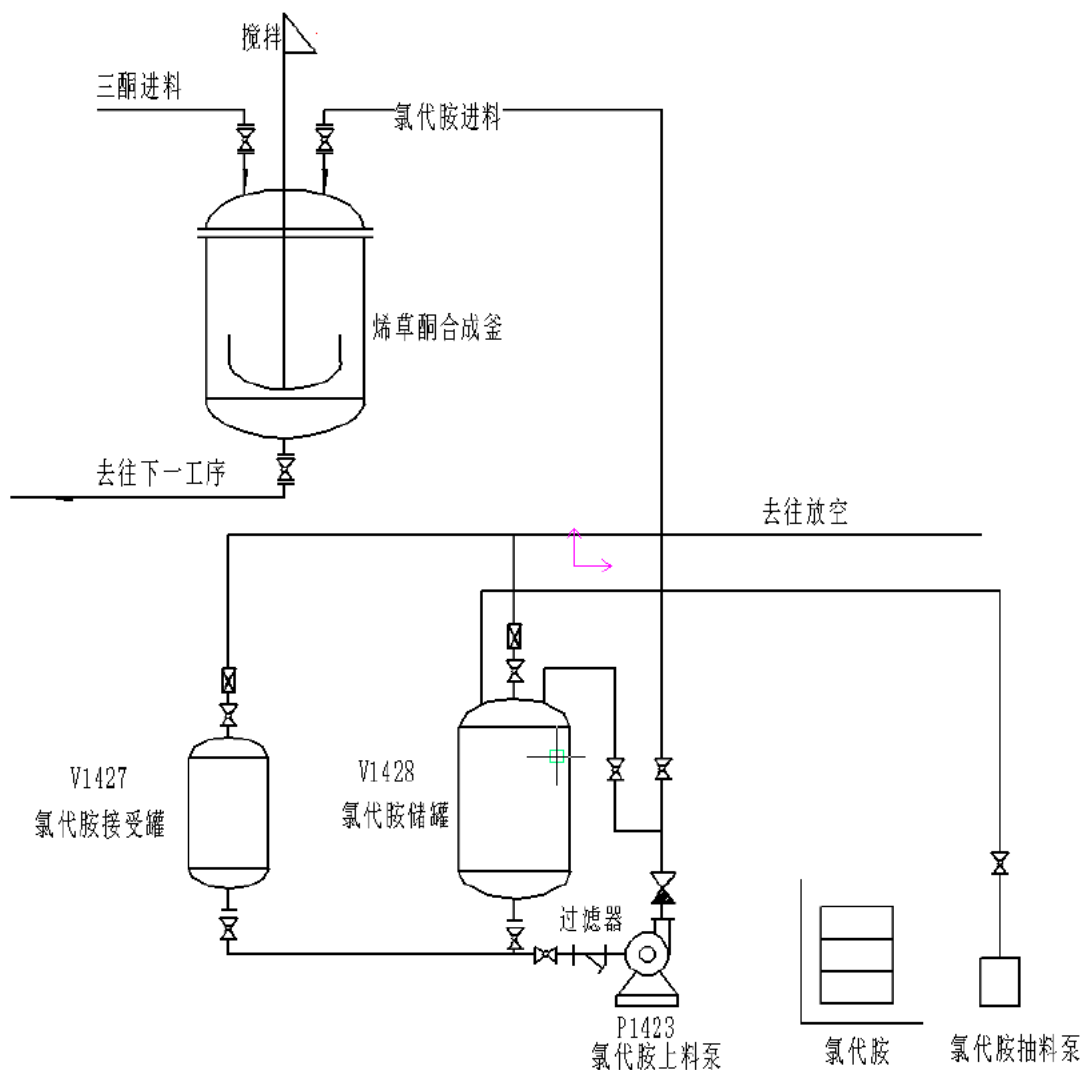
烯草酮车间合成岗位部分设备简图

(1) 氯代胺储罐 (V1428)，立式椭圆形封头，筒体直径 $D=1400$ $L=1800$ ， $V=3500L$ ，壁厚 6mm，常压，材质为 s30408。

(2) 氯代胺溶液接受槽 (V1427)，立式椭圆形封头，筒体直径 $D=1000$ $L=1400$ ， $V=1200L$ ，壁厚 6mm， -0.1Mpa ，材质为搪玻璃。

(3) 氯代胺上料泵 (P1423)，不锈钢磁力泵，IMC50-32-160P， $Q=12.5\text{M}^3/\text{h}$ ，扬程 $H=32\text{m}$ ，材

质为 s30408。
