安徽山河药用辅料股份有限公司“10·19” 一般窒息事故调查报告

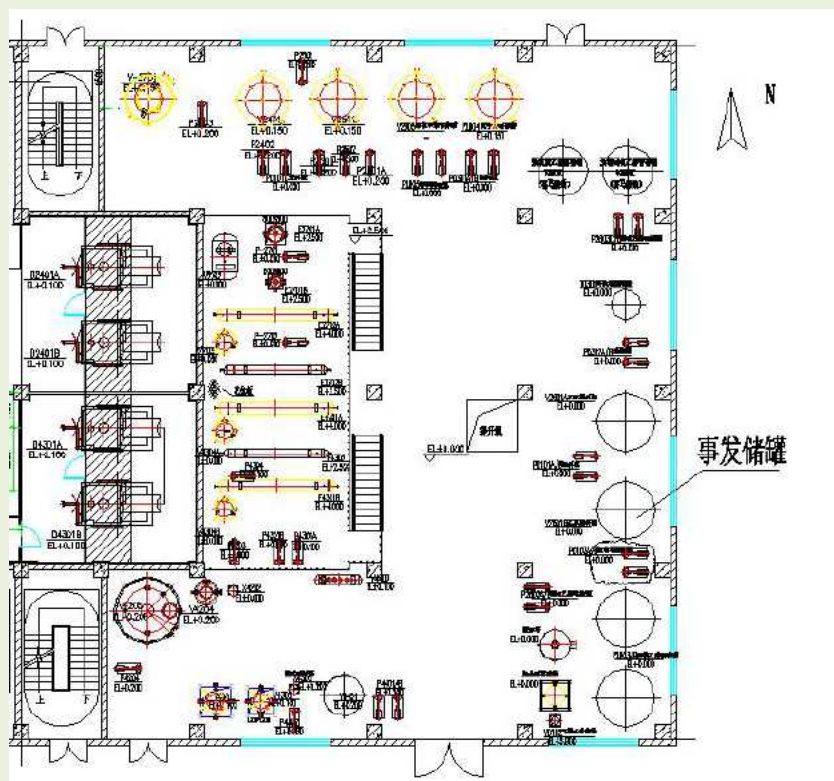
图 1 厂房东侧平面布置图

F13 车间一楼东侧为两条生产线的辅助岗位，主要设备有 4 个酒精母液罐，3 个回收酒精罐，1 个稀酒精罐，1 个甲苯母液罐，1 个回收甲苯罐，2 个热水罐，1 个废水罐（一层东侧平面布置图如图 1）。
