运城市海洁清洗有限公司“10·27” 机械伤害事故调查报告

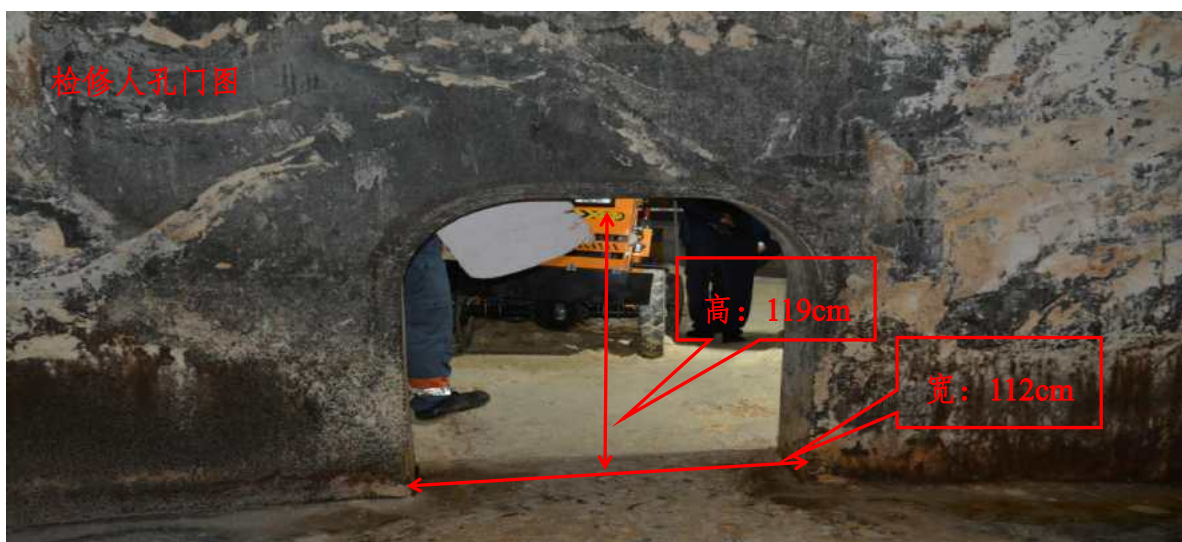
事故现场位于九龙万博公司分解过滤车间207分解槽,该分解槽主体主要采用钢铁圆形结构(见图一)。该工序为将氢氧化铝提炼为氧化铝,此过程中产生的沉淀物为氢氧化铝结疤,由海洁清洗公司进行清理,清理出的氢氧化铝结疤堆放在207分解槽外,后由海洁清洗公司的挖掘机将其转运至货车,由货车运离厂区。

207分解槽内空直径约17.6m,内空高39m,中心位置上下贯通设置了搅拌装置(见图二),207分解槽检修人孔门材质为钢铁,检修人孔门外开,距离地面119cm,宽112cm,槽壁厚约20cm(见图三),检修人孔门内的右侧地面有一安全帽,为死者张某某佩戴,左侧地面停放海洁清洗公司作业使用的破碎机。

检修人孔门前停放事发时张某某所使用的装载机(见图四),装载机最高处为 106cm,总长(不含料斗)250cm,轮间距 45cm,左右轮外侧宽 65cm(见图五),有脚刹、油门、操纵杆、档位操作杆等装置,料斗放置于 207 分解槽检修人孔门内的地面,旁边放置料斗改装切割下的废料。该装载机由海洁清洗公司项目经理张某某购买,现因张某某已死亡,海洁清洗公司无法提供生产厂家名、生产厂址、产品合格证书等相关资料。
