重庆市和鑫达电子有限公司“6·17”一般机械伤害事故调查

2024年6月17日，重庆市和鑫达电子有限公司压合车间在进行拆解作业过程中发生一起一般机械伤害事故，造成1人死亡，直接经济损失约10万元。

调查认定，重庆荣昌重庆市和鑫达电子有限公司“6·17”一般机械伤害事故是一起因从业人员冒险进入危险区域，企业安全生产主体责任不落实造成的生产安全责任事故。

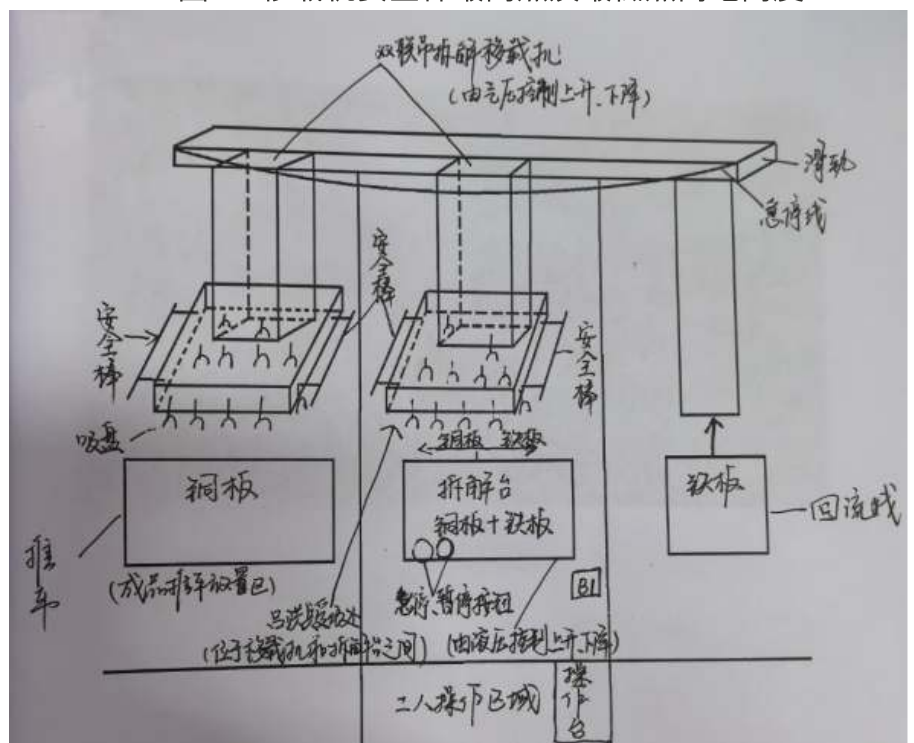
图3 移载机工作示意图

事故现场位于重庆和鑫达公司压合车间。事故回流线移栽机左右两侧均设置有安全棒（移栽机提升时最高120厘米），其操作台、拆解台均安装急停按钮。（详见图1、图2、图3）

2024年6月19日，事故调查组对事故现场的移载机安全装置的有效性进行了模拟试验，结论为：“该双联了急停按钮，左右两侧均有安全装置，安全装置完好、可靠”。

吕某兵安全生产意识淡薄，在移载机未停机的情况下冒险进入运行区域俯身（身体高度低于安全棒高度，解台受挤压身亡。

(二) 重庆和鑫达公司应严格落实安全生产主体责任。健全并落实全员安全生产责任制，建立完善的安：落实安全生产职责的情况进行考核和奖惩。切实制定和完善安全生产规章制度和拆解岗位安全操作规程，按育”及日常安全生产教育和培训提高从业人员安全意识和安全作业技能。强化对各生产部门作业现场的风险研：范作业行为。构建安全风险分级管控和隐患排查治理双重预防工作机制，健全风险防范化解机制。强化事故：入区域做好隔离保护设施，切实管控事故风险，杜绝类似事故的发生。
