湖南湘盛福诺新型材料有限公司“12·17”一般机械伤害事故调查报告

来源：岳阳县应急管理局 2026-06-23 浏览量：337 | [A+](#) | [Aa](#) | [A-](#) | [🔍](#) [📱](#) [🖨️](#)

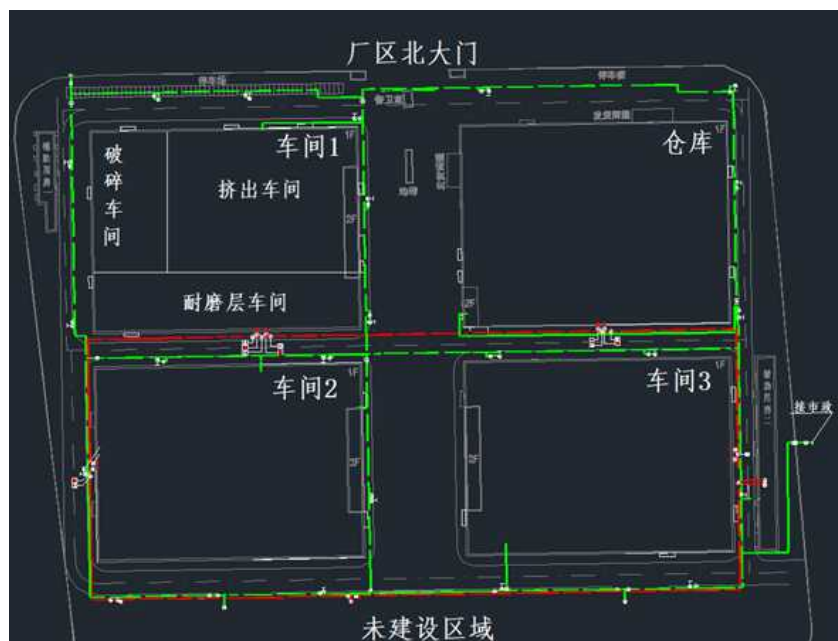
1. 涉事车间基本情况。涉事车间为1#车间耐磨层车间，系湖南岳盛新型材料有限公司所有。因湖南湘盛福诺新型材料有限公司的厂房处于建设阶段，于2023年1月租赁了湖南岳盛新型材料有限公司1#厂房的耐磨层车间用于生产。（如图所示）：
