天津市海德机械设备有限公司“1•13” 一般起重机械相关事故调查报告

一般起重机械相关事故调查组

2026 年 8 月

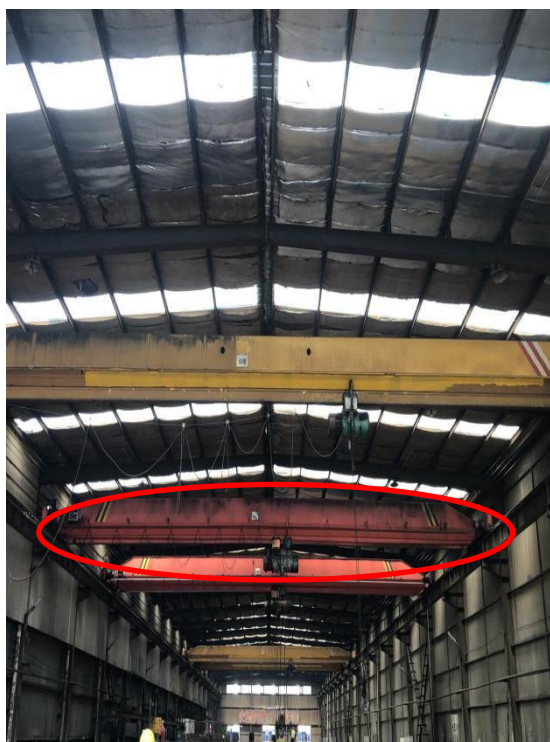
涉事设备类别：桥式起重机；注册代码：41701201172023070014；使用登记证编号：起 17 津 Q00618（23）；额定起重量：10 吨；产品编号：19100111；型号规格：LD10-19.5A3；制造单位：河南省中原矿山设备有限公司；产权单位：天津船建管业有限公司；操纵方式：无线遥控操纵，按照《特种设备作业人员考核规则》（TSG Z6001-2019）附录 J 起重机械作业人员考核大纲 J1 范围^[1]规定，该起重机械作业人

员不需取得特种设备作业人员证；设备于 2023 年 6 月 14 日完成首次检验，检验结论为合格，下次检验日期为 2025 年 6 月，报告编号：津起定检 2023-07177 号。涉事起重机械为海德机械 2022 年 7 月 18 日从天津船建管业有限公司处租赁，租赁合同中规定，起重机械使用单位为海德机械。
