内蒙古自治区赤峰宝马矿业有限责任公司 “12·3”特别重大瓦斯爆炸事故调查报告

调查认定，内蒙古自治区赤峰宝马煤矿“12·3”特别重大瓦斯爆炸事故是一起生产安全责任事故。

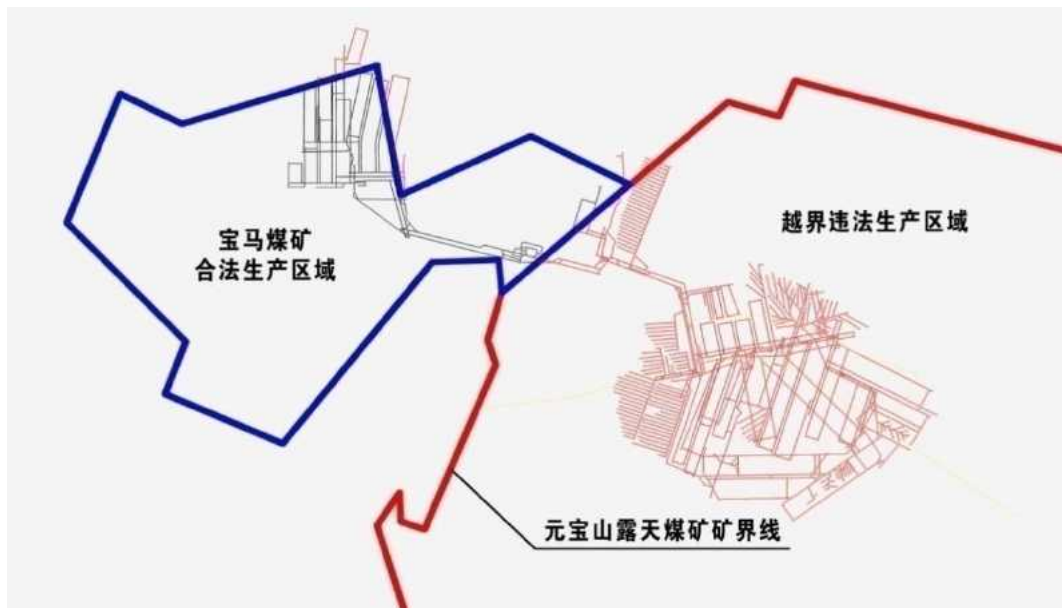
图 1 宝马煤矿生产区域平面示意图

宝马煤矿井下布置有合法生产和越界违法生产两个生产区域（见图 1）。事故发生在越界违法生产区域，该区域瓦斯涌出量等相关参数没有测定。

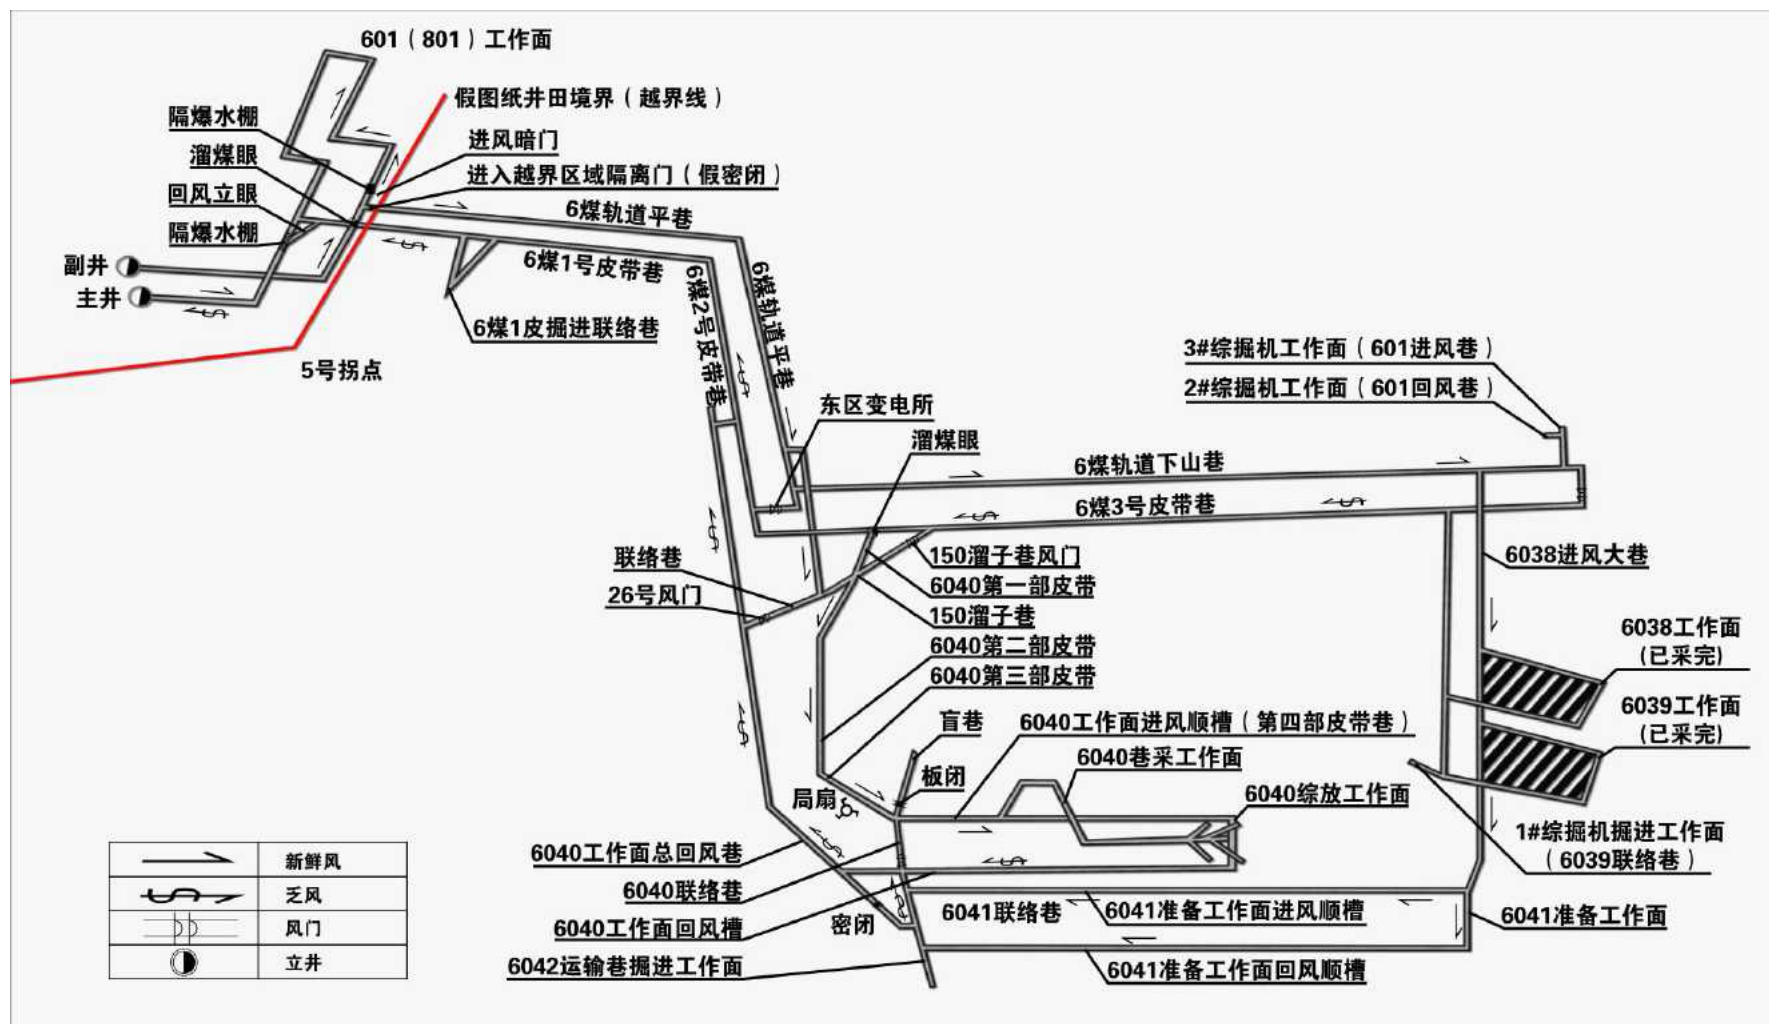
图2 宝马煤矿事故发生时越界违法生产区域采掘工程示意图

事故发生之前，越界违法生产区域布置有 8 个采掘工作面，包括：6040 综采放顶煤工作面（以下简称 6040 综放工作面）、6040 卸压巷以掘代采工作面（以下简称 6040 巷采工作面）、6041 准备工作面等 3 个采煤工作面，6039 联络巷等 5 个掘进工作面（见图 2），事故当班安排 167 人进行生产作业。

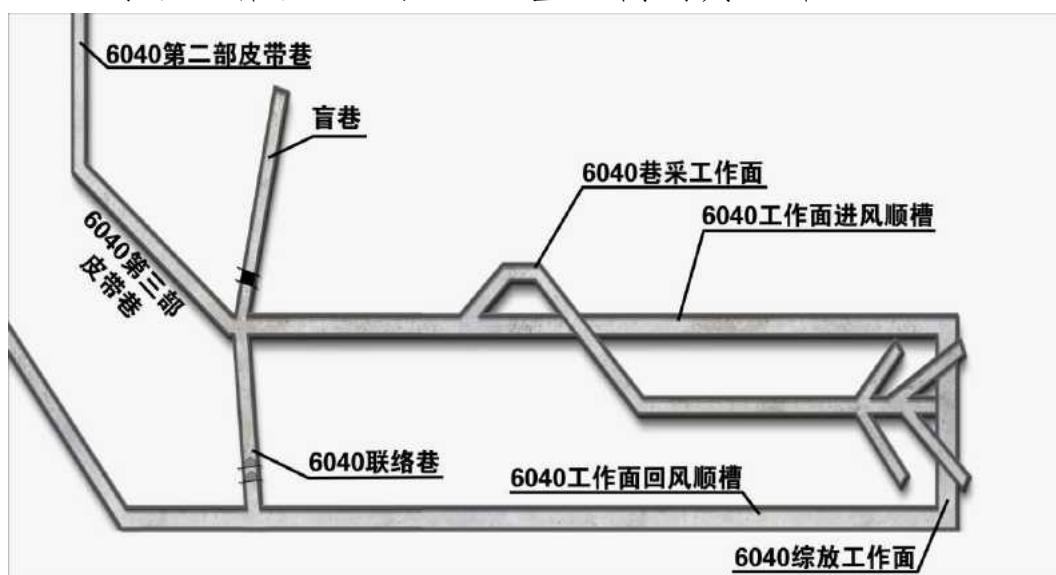
图 4 事故区域采掘工程示意图

事故发生在 6040 综放工作面和 6040 巷采工作面区域（见图 4）。

6040 综放工作面走向长 542 米、倾斜长 100 米，煤厚 28 米，采高 2.2 米，放煤高度 3 米至 5 米。2016 年 5 月中旬开始回采，至事故发生时已经推进 372 米。

6040 巷采工作面在 6040 工作面进风顺槽（又称 6040 第四部皮带巷）向工作面方向 50 米处开口布置，掘进方式为炮掘，以 35° 坡度向上掘进 15 米后，变平掘进，多头布置，呈“鱼刺”型，巷道断面宽 2.5 米、高 2.2 米，总长度 204 米。该工作面位

于 6040 综放工作面正上方，垂直距离约为 6 米。

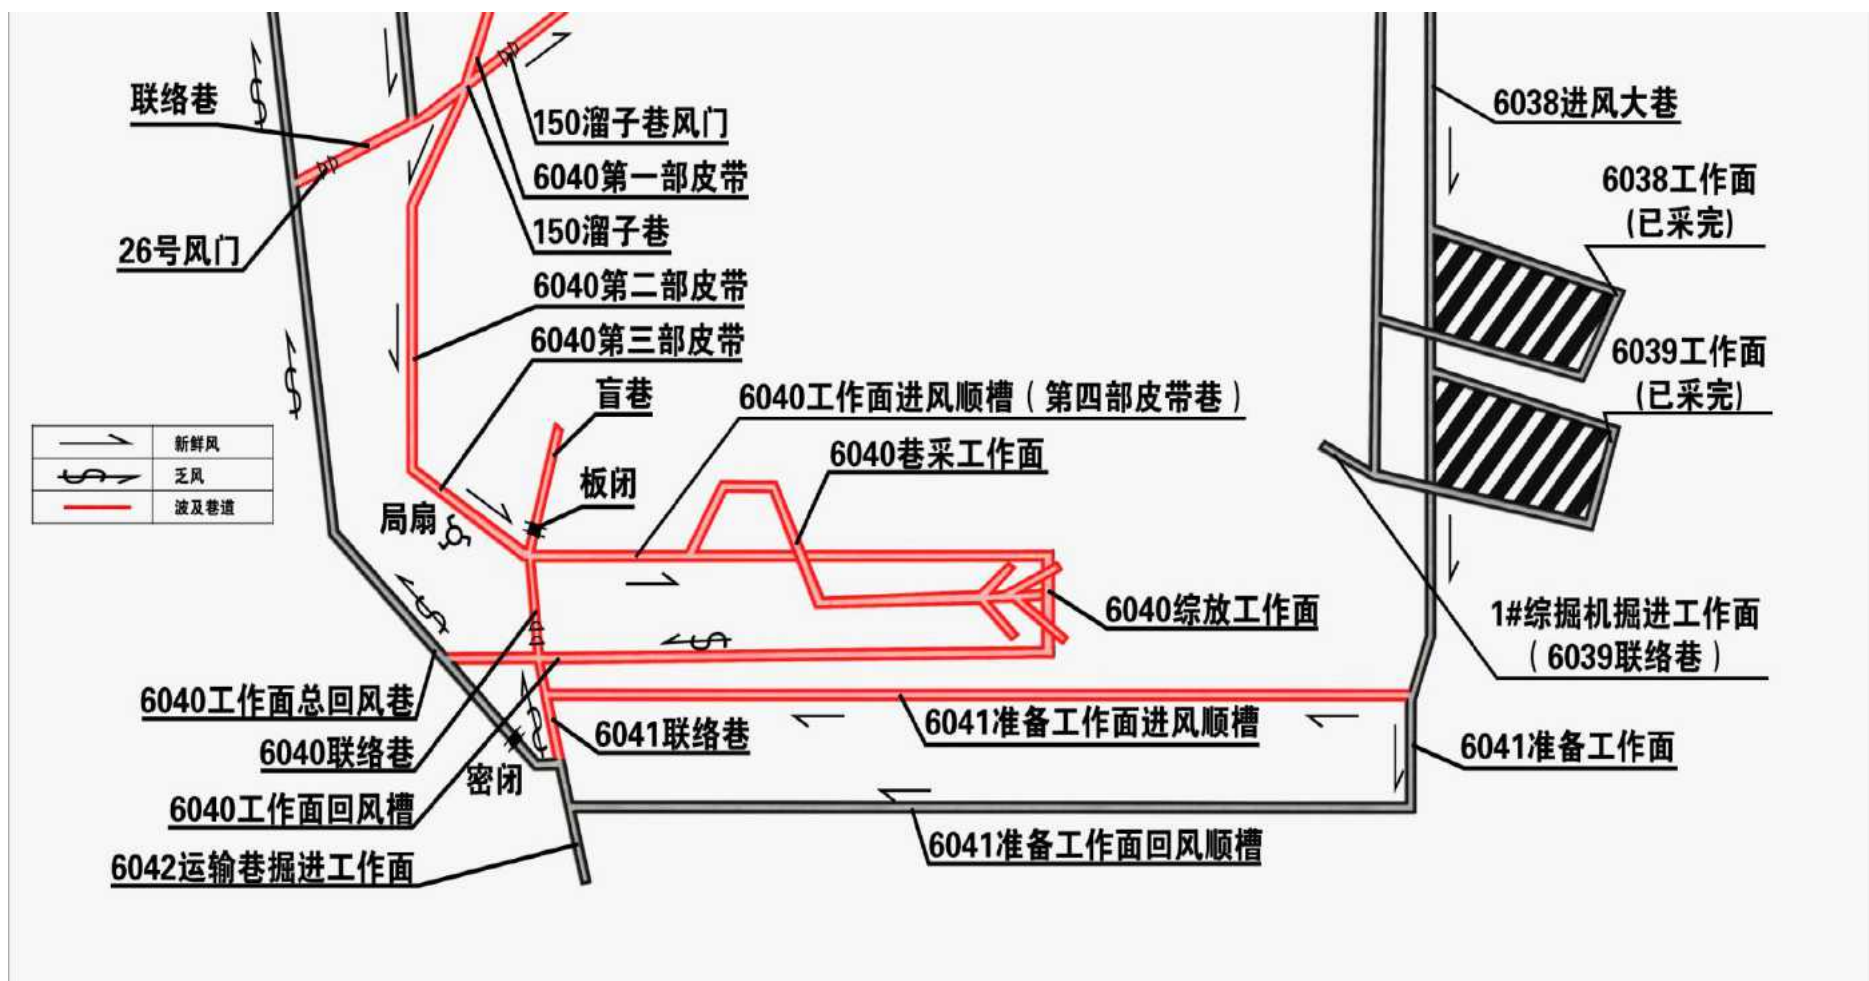
图 6 事故波及范围示意图

现场勘查认定，事故发生在 6040 综放工作面区域，波及范围主要为 6 号煤层生产系统，即 150 溜子巷（风门）、联络巷（26 号风门）、6040 第一至第三部皮带巷、盲巷、6040 联络巷、6040 巷采工作面、6040 综放工作面及 6040 工作面进、回风顺槽和 6041 准备工作面运输顺槽等（见图 6）。

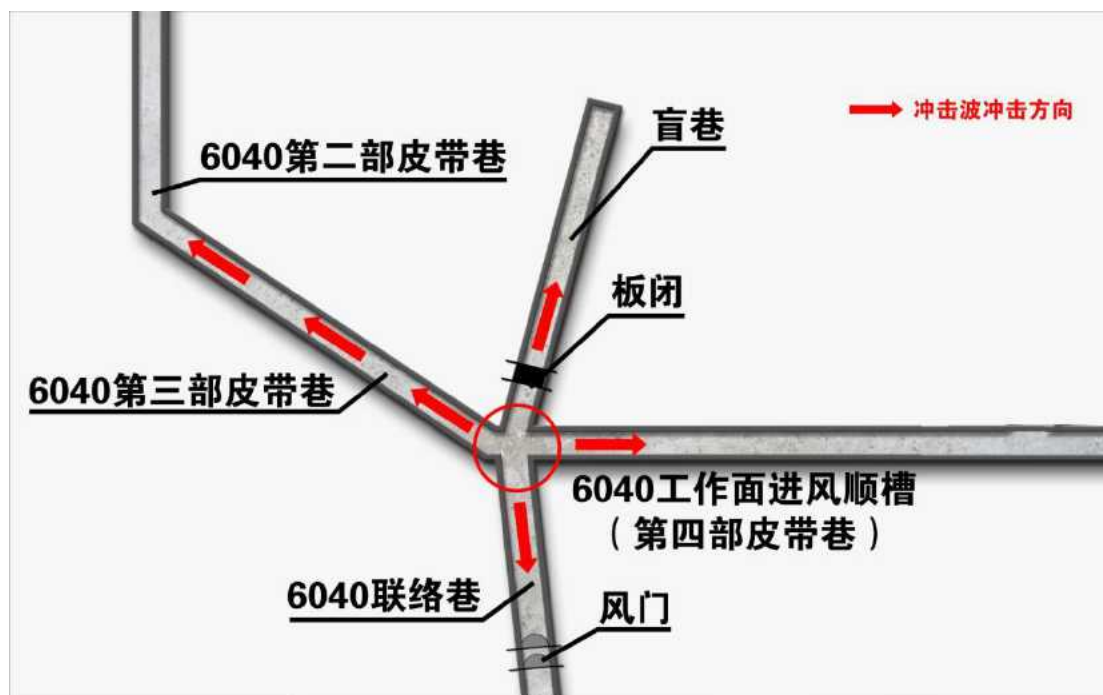
图 7 盲巷口爆炸冲击波方向示意图

盲巷口及周边巷道内被冲击波破坏物体倾倒或移动分别向 6040 第三部皮带巷、盲巷里部、6040 工作面进风顺槽和 6040 联络巷等四个方向（见图 7）。

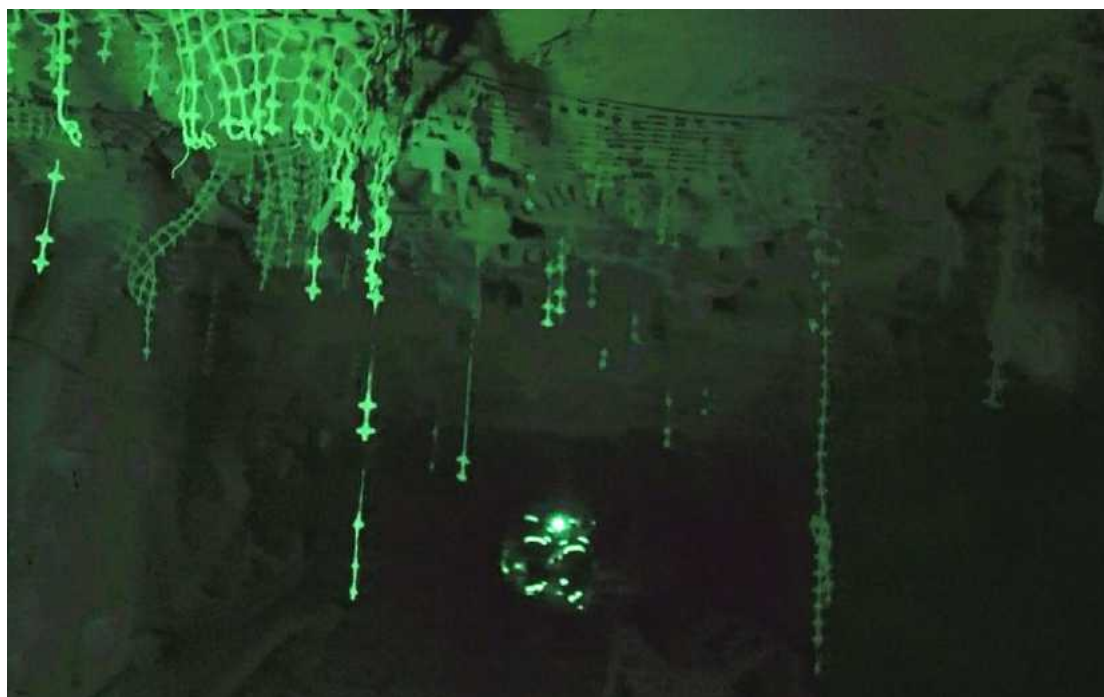
图 8 6040 第三部皮带巷顶板塑料锚网烧化挂丝

6040 第三部皮带巷的顶板塑料锚网有烧化挂丝现象，过火特征十分明显（见图 8）。

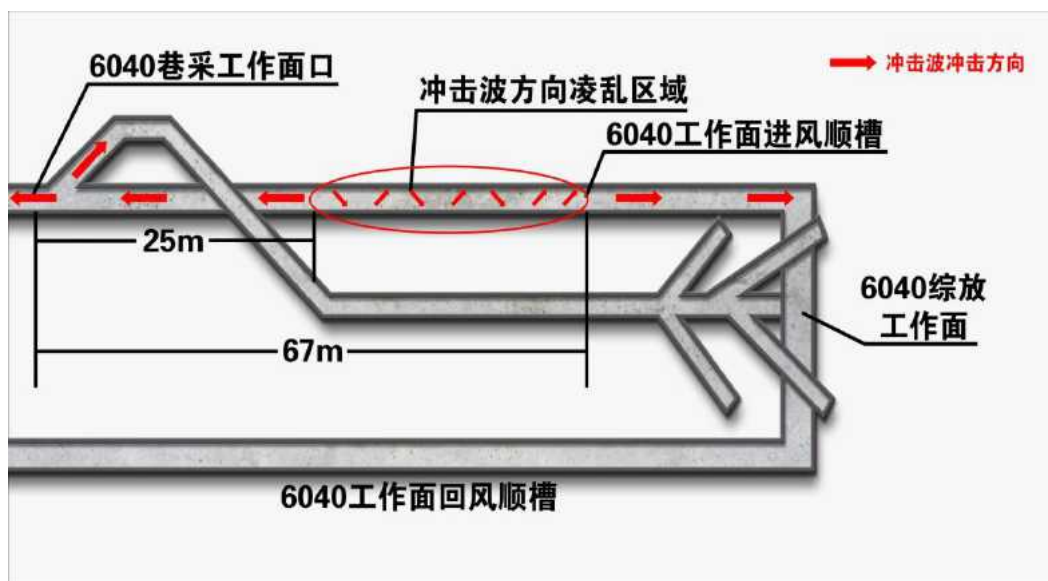
图 9 6040 工作面进风顺槽冲击波方向示意图

6040 巷采工作面口往 6040 综放工作面方向 6040 工作面进风顺槽 25 米至 67 米区域内被冲击波破坏的物体倒向凌乱，区域外分别向两侧方向明显（见图 9）。

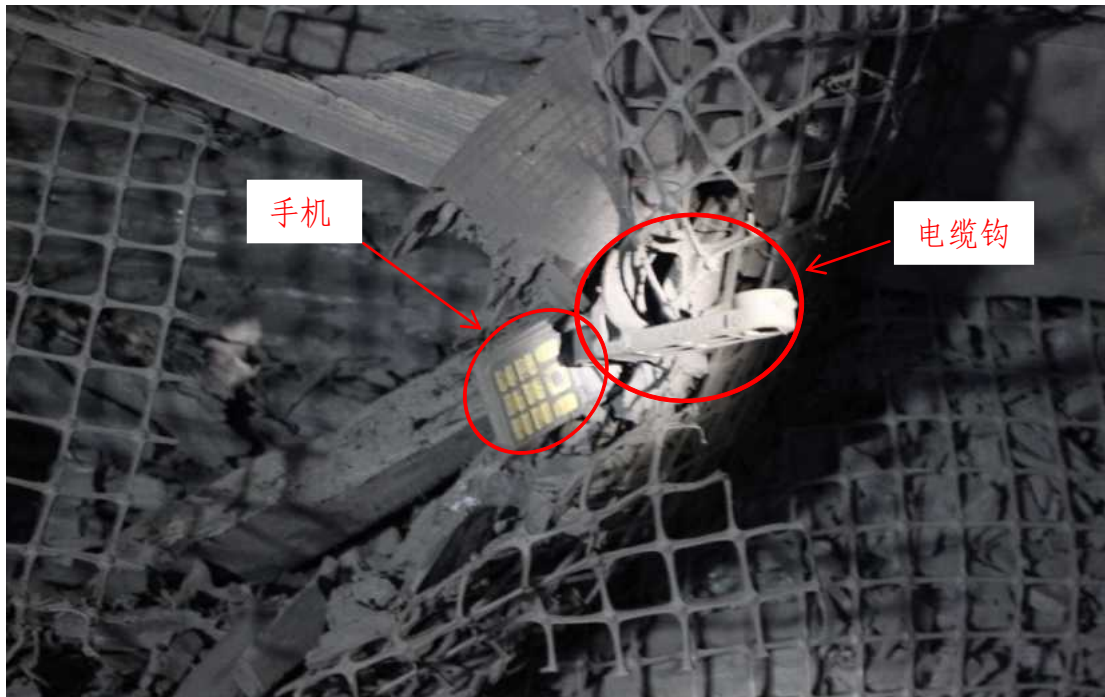
图 11 6040 工作面进风顺槽内斜插到锚网里的手机等物品

6040 工作面进风顺槽从 6040 巷采工作面口向 6040 综放工作面 67 米处至工作面进风端头区域，巷道内皮带架子被摧垮，倒向工作面方向。巷道帮上部撕开的锚网里有向工作面方向插入的手机、木板片、电缆钩等（见图 11）。

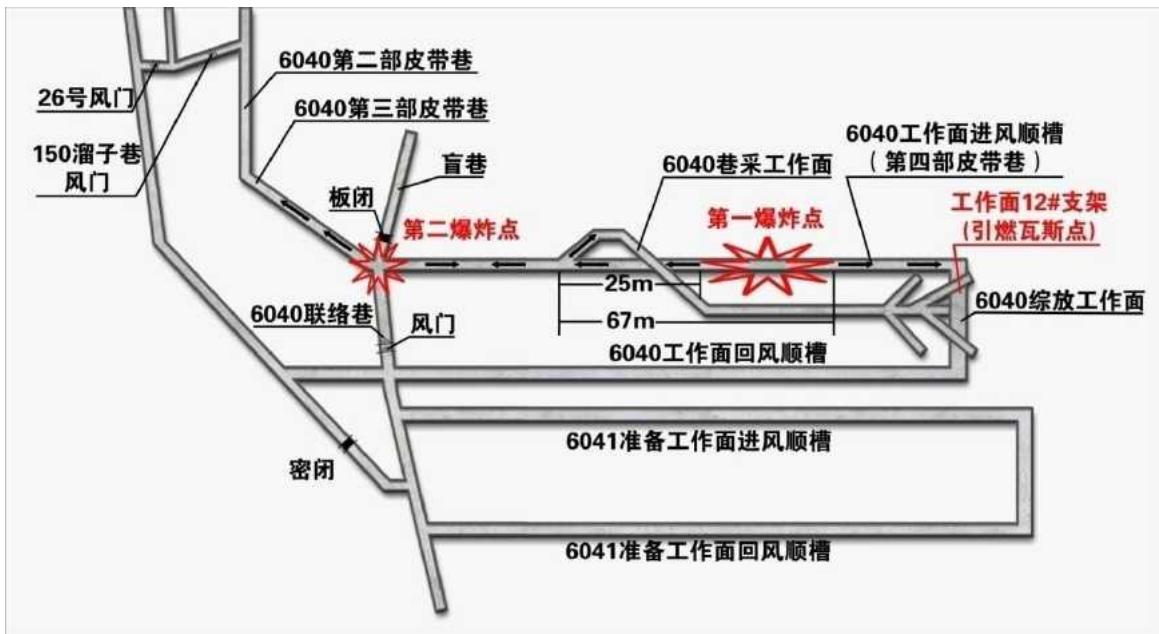
图14 瓦斯爆炸点示意图

经调查认定，瓦斯爆炸发生在 6040 工作面进风顺槽内，有两个爆炸点，第一爆炸点是 6040 巷采工作面口往 6040 综放工作面方向的 6040 工作面进风顺槽 25 米至 67 米区域，第二爆炸点是盲巷口（见图 14）。

(2) 专家组通过数值模拟实验，局部通风机开启 7.7 分钟后，6040 巷采工作面内的积聚瓦斯已基本排完，6040 巷采工作面口向工作面方向 32 米、62 米处，瓦斯浓度分别为 5.48%、5.29%，均达到爆炸浓度，与现场勘查认定的第一爆炸点位置一致。

6040 巷采工作面排放的瓦斯进入 6040 综放工作面，遇到正在违规焊接支架的电焊火花引起燃烧，逆风向 6040 工作面进风顺槽迅速传导，引起 6040 巷采工作面口往工作面方向 25 米至 67 米的区域达到爆炸浓度范围内的瓦斯发生第一次爆炸。爆炸冲击波将盲巷板闭摧毁，盲巷内积存的瓦斯涌出发生第二次爆炸。
