广西鑫锋电源科技有限公司“6·8”火灾事故调查报告

2024年6月8日，位于河池市金城江区大任产业园的广西鑫锋电源科技有限公司发生火灾，过火面积约1100平方米，直接经济损失530多万元。

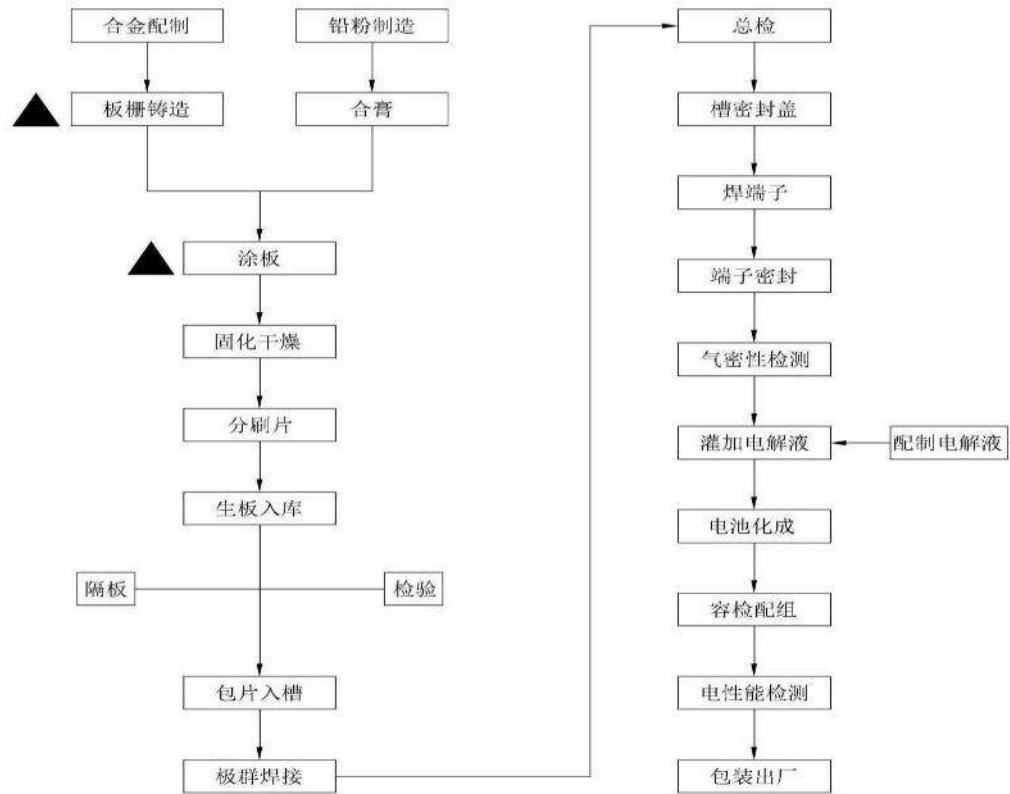
动力电池生产工艺流程图

备注：有“▲”工序为关键工序
