辽宁辽阳白塔区三里厨娘饭店 “4·29”重大火灾事故调查报告

辽宁省政府事故调查组

2025 年 12 月

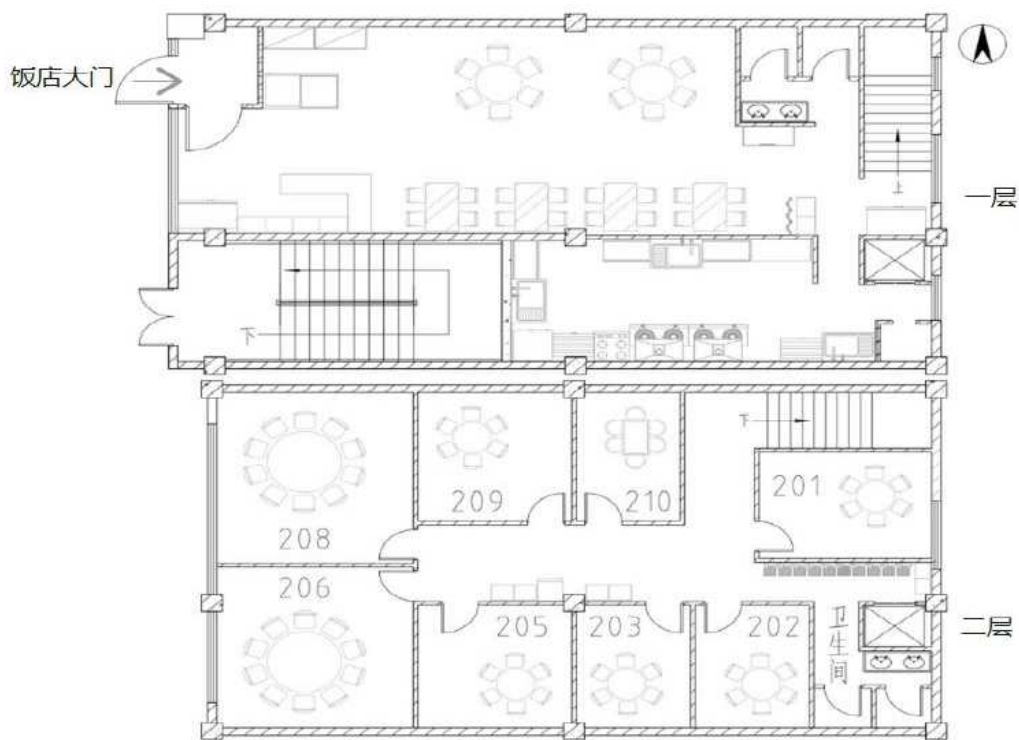
图 2 一层、二层平面示意图

饭店共两层，一层为前台、散台、厨房和卫生间；二层设 8 个包房和 1 个卫生间。饭店设有 1 个直通室外的安全出口（饭店大门）和 1 部室内楼梯。见图 2。

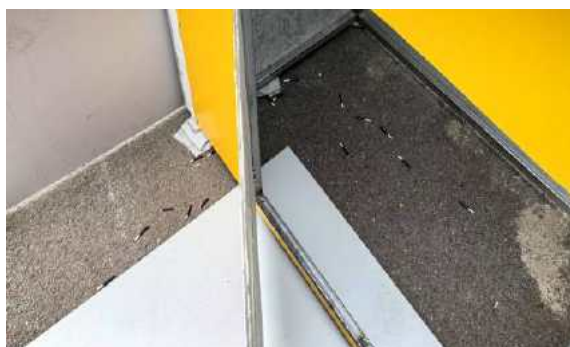
图 7 烟蒂随涡流滚入排风道内实验

1.未熄灭烟蒂为引火源。一是监控视频显示，饭店顾客王慧于 12 时 15 分走到饭店门口排风道处吸烟，12 时 16 分 05 秒将未熄灭的烟蒂丢弃到紧邻排风道检修口位置地面处（见图 5）。二是监控视频显示，12 时 22 分 25 秒排风道检修口内出现火光。从扔烟蒂到出现火光时间间隔 6 分 20 秒（见图 6）。三是经烟蒂丢弃进入排风道实验验证，烟蒂在风力引起的涡流作用下能够通过检修口下方缝隙进入排风道内（见图 7）。四是经烟蒂引燃纸箱实验验证，未熄灭的烟蒂能够引燃包装纸箱，并在适当风力的作用下，从阴燃快速转化为明火燃烧。见图 8。
