抚顺市望花区塔峪镇韩旭废旧塑料加工点 “8.6” 机械伤害一般事故调查报告

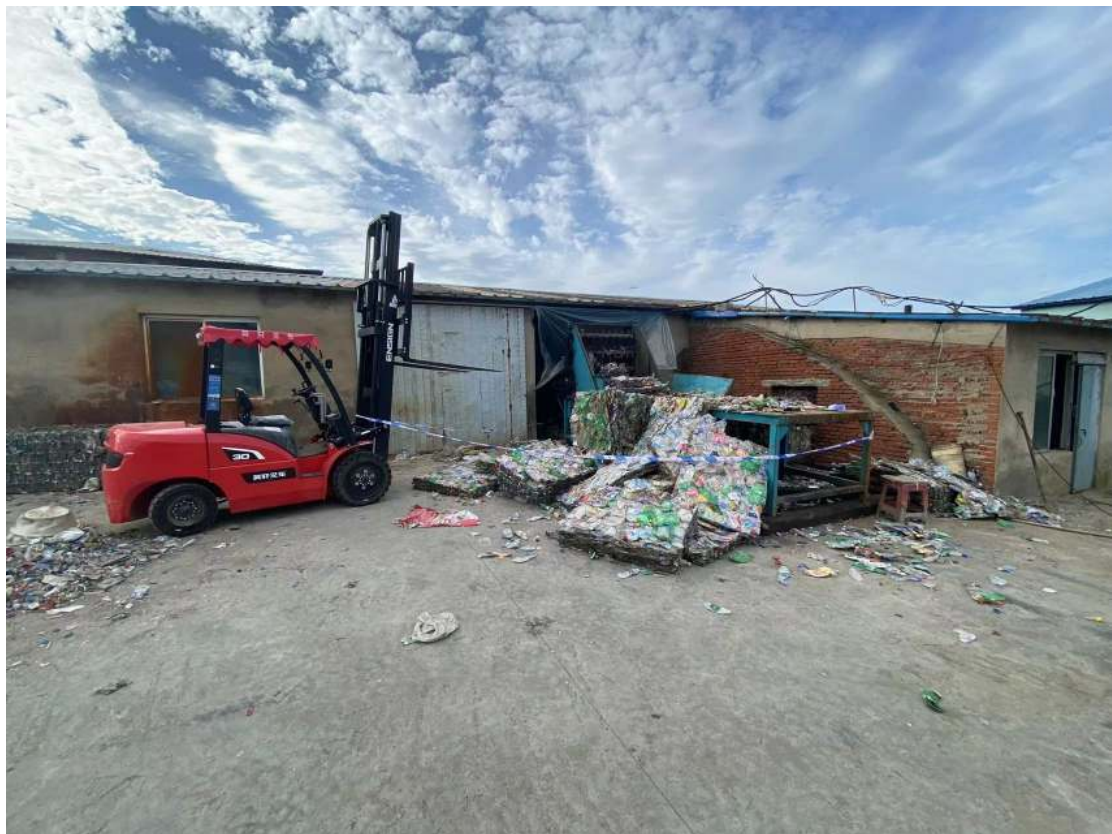
图 2.1 事故现场位置图

正常下料，孙敏谦、陈跃新到拆包机上进行维修，经维修未能处理，随后孙敏谦提议暂时休息并返回厂房内，陈跃新一直在拆包机上，约 10 分钟后孙敏谦从厂房返回直接打开拆包机电源开关，当发现物料未正常下落时，立即关闭电源，约 5 分钟后孙敏谦来到拆包机发现陈跃新已被卷入拆包机内，因其身体被卡住，孙敏谦立即返回厂房内找人求救，众人将陈跃新抬到地上，有工人拨打了 120 电话，约 1 小时左右 120 抵达现场，后经抢救无效死亡，经法医鉴定陈跃新系因身体多部位遭受外力作用造成多器官严重损伤而死亡。

孙敏谦在启动拆包机前未进行安全检查，所处位置无法看见拆包机全貌，在维修过程中未确定有人员在拆包机上操作的情况下启动机器导致站在拆包机上的陈跃新被卷入拆包机受伤死亡是事故发生的直接原因。
