河北承德国恩老年公寓“4·8” 重大火灾事故调查报告

2025年4月8日21时15分许，河北省承德市隆化县国恩老年公寓发生重大火灾事故，造成20人死亡，直接经济损失1274.8万元。

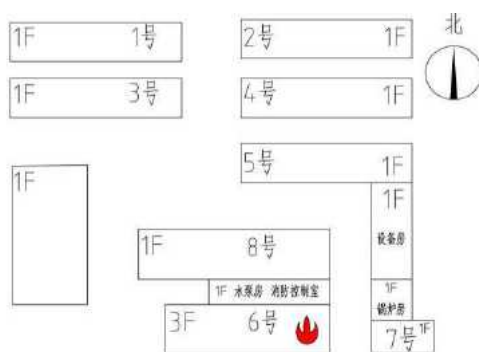
图 2 国恩老年公寓平面示意图

国恩老年公寓主要有 8 栋建筑（见图 2），其中 1 至 7 号建筑为老年人居住用房，8 号建筑为食堂和活动用房。火灾发生时共有 82 个住宿房间，入住老人 160 人。

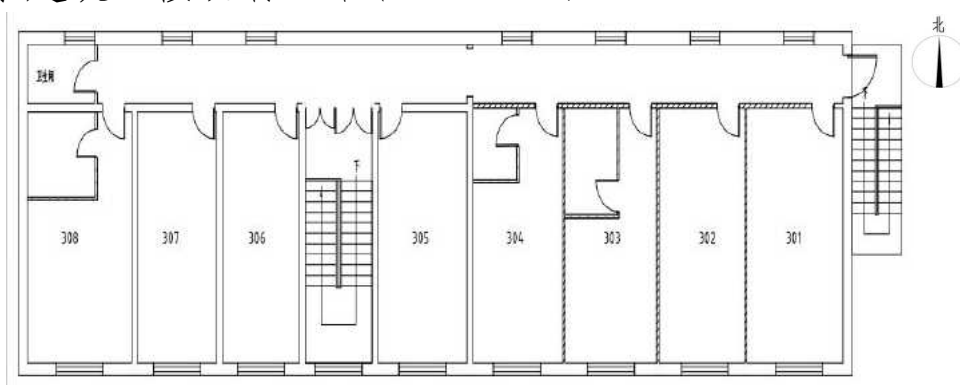
图 4 涉事建筑三楼平面图

涉事建筑三楼设有 8 个居室 (见图 4)。

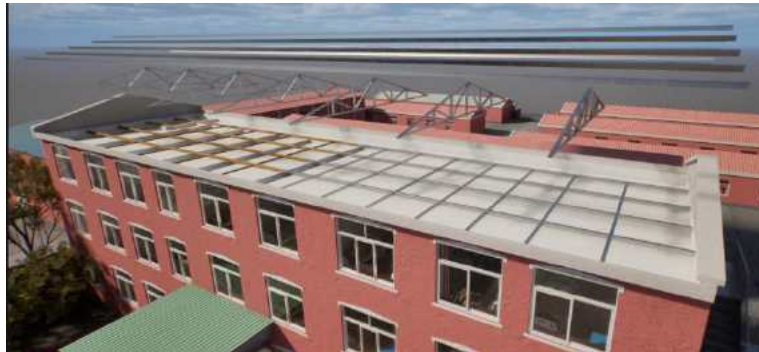
图 5 涉事建筑吊顶和屋面间结构示意图

涉事建筑三楼屋顶采用轻钢龙骨、木龙骨、木檩条、石膏板

吊顶，屋面采用聚苯乙烯夹芯彩钢板（见图 5）。

员疏散。自动喷水灭火系统给水管网三楼控制阀门处于关闭状态，未能发挥作用。三是火灾蔓延快。建筑室内有衣物、衣柜、床具、被褥、电视机等大量可燃物，火灾荷载大，蔓延速度快。建筑三楼隔断和隔墙均只封堵至吊顶，吊顶为单层石膏板，吊顶内形成贯通空间，导致高温烟气在吊顶贯通空间内迅速蔓延。建筑屋面采用聚苯乙烯夹芯彩钢板，加速了火灾蔓延。四是燃烧产生大量有毒烟气。经检测，建筑室内的大量可燃物以及屋顶聚苯乙烯夹芯彩钢板起火后产生大量一氧化碳、苯乙烯、苯甲醛等高温有毒烟气。
