发布机构：奉新县应急管理局

发文日期：2025-06-12

奉新上富奉新隆泰建材有限公司 “3·19”一般机械伤害事故调查报告

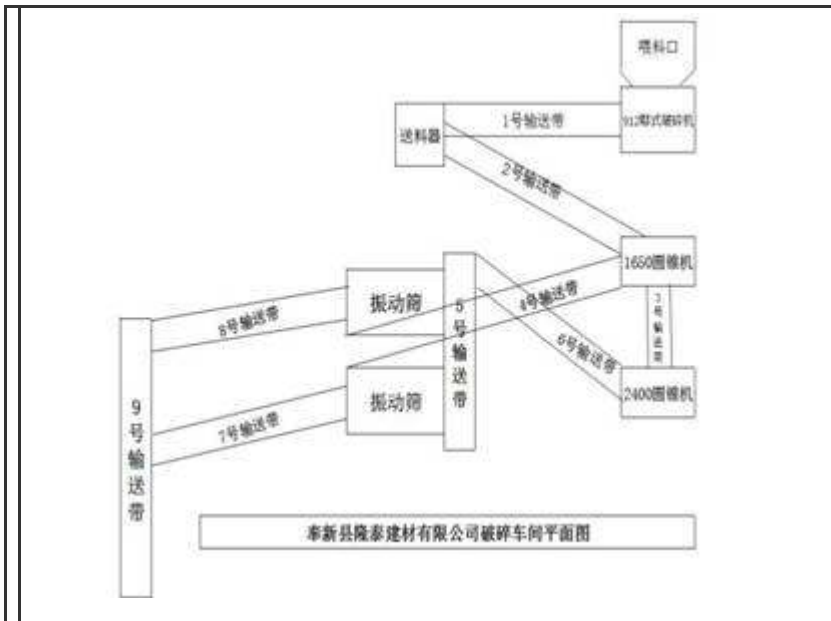
设备名称：磊蒙牌颚式破碎机

设备型号：QKZJ140326H001

设备工作原理：利用电动机驱动皮带和皮带轮，通过偏心轴使动颚上下运动，当动颚上升时，肘板和动颚间夹角变大，从而推动动颚板向定颚板接近，物料通过两颚板之间的挤压、搓、碾等实现多重破碎；当动颚下行时，肘板和动颚间夹角变小，动颚板在拉杆、弹簧的作用下离开定颚板，已破碎物料在重力的作用下，经颚腔下部的出料口自由卸出。
