阜新蒙古族自治县艺红粮食购销有限公司 “11·25”一般窒息事故调查报告

阜新市政府事故调查组

2025 年 1 月 24 日

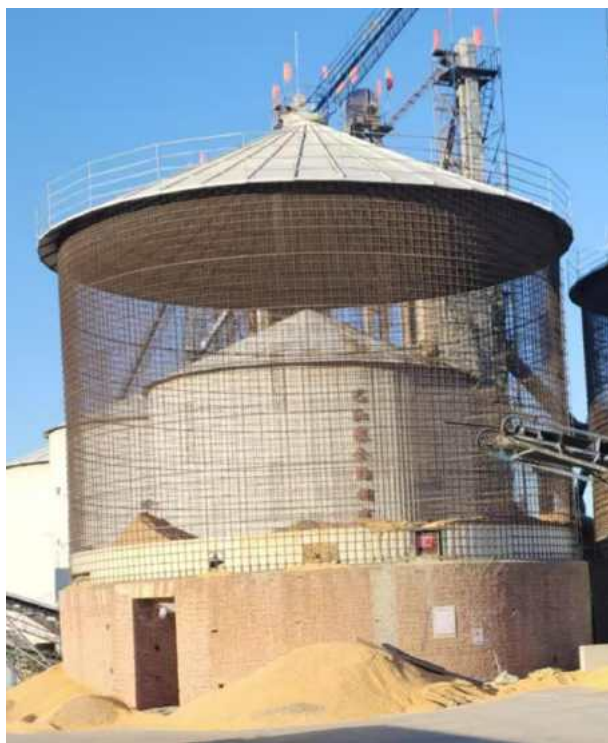
图 1 事故发生地点 1#粮囤

事故发生地点为 1#粮囤。该粮囤为粮食简易囤，容量为 1500 吨，采用锥底筒仓结构，直径为 15 米，下部为 2.5 米高混凝土基座，上方为 10 米高钢筋骨架金属网，出粮口位于锥底，采用

自流方式出粮。用途为烘前仓^[1]，储存商品粮玉米。事故发生时仓内玉米储存容量为 120 吨。

1. 事故粮囤为烘前仓，事发时仓内玉米已在烘前仓储存近1个月，事发当日天气为中雨转中雪、气温7~-8℃。仓内玉米在湿度较大、气温较低和压力的作用下出现挂壁现象。
