四川天*人力资源管理有限公司 “5.5” 一般物体打击事故调查报告

信息来源： 县应急管理局 发布时间：2026-09-16 09:35

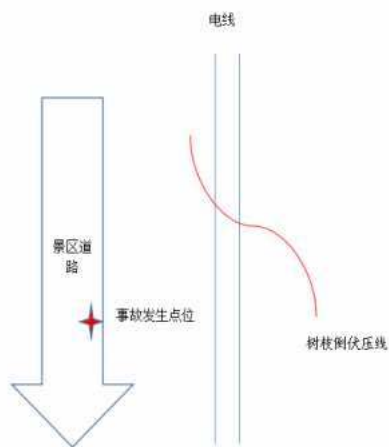
（图1 事件现场概貌图）

事件发生地为青衣街道千佛社区*组千佛岩后山景区山间道路处，右上方为两组低压线路，高度距离路面约10米，道路周边为树林，较为茂密，道路正上方较为空旷。树枝倒伏压线导致台区停电，无法从地面进行人工清理，需专用升降机升至电线高度后再进行清障处理。事故发生时，抢险人员已按要求穿工作服，佩戴手套及安全帽，抢险工具已备齐，抢险人员均持有电工证及登高作业证。事件发生时未进行抢险作业。
