浙江天圣化纤有限公司“1·3”一般 机械伤害事故调查报告

绍兴市柯桥区人民政府事故调查组

2025 年 11 月

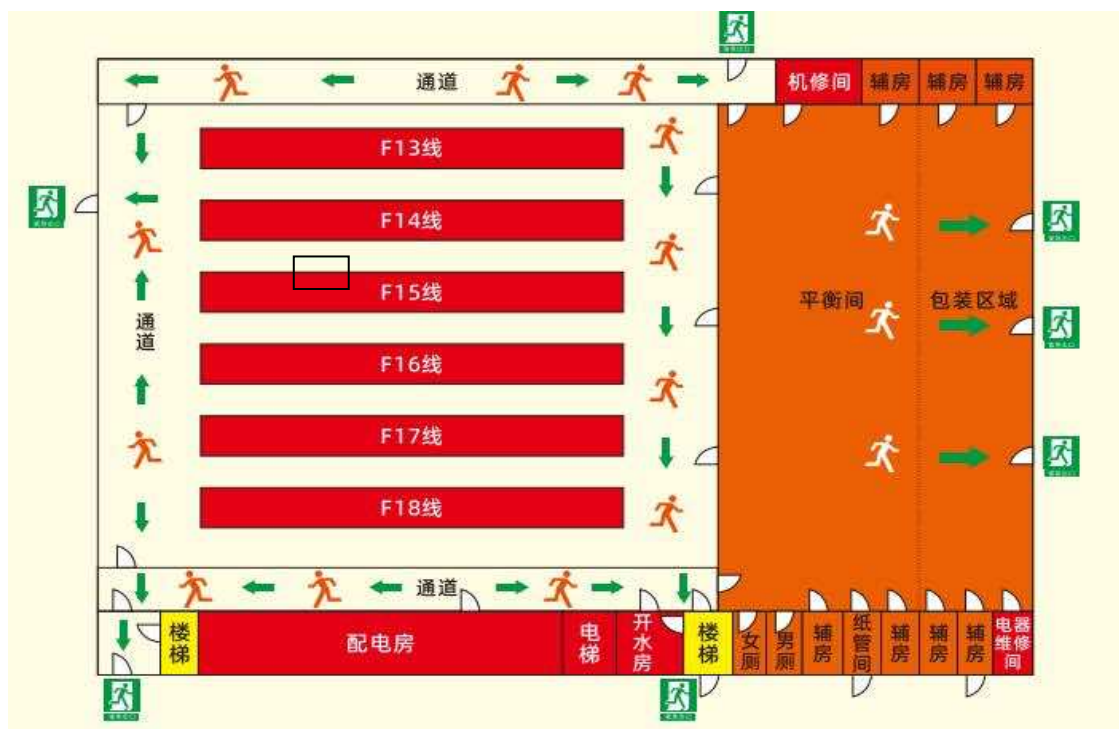
图 1 事发现场具体位置

事发现场位于天圣化纤一分厂纺丝车间 F14 与 F15 生产线之间的通道，第 11 号卷绕机位北面（见图 1）。通道中有两条平行的自动落丝车预定轨道，西面是安全出口，东面是平衡间。经走访调查，事故现场有监控覆盖，现场环境如图 2 所示。

事故调查组通过事故现场勘验、调查询问、专家分析等方式，综合分析认定事故直接原因为：杨贵权安全意识淡薄，背对自动落丝车进入其运行轨道中作业，未严格遵守公司规章制度“人让车”的安全原则。同时纺丝车间环境嘈杂，自动落丝车侧边存在感应盲区，杨贵权未能及时发现自动落丝车靠近，后导致头部受撞击挤压，经抢救无效死亡。
