安徽通航建设工程有限公司 “2022·09·07”建筑塔式起重机安装倒塌事故 调查报告

“2022·09·07”事故调查组

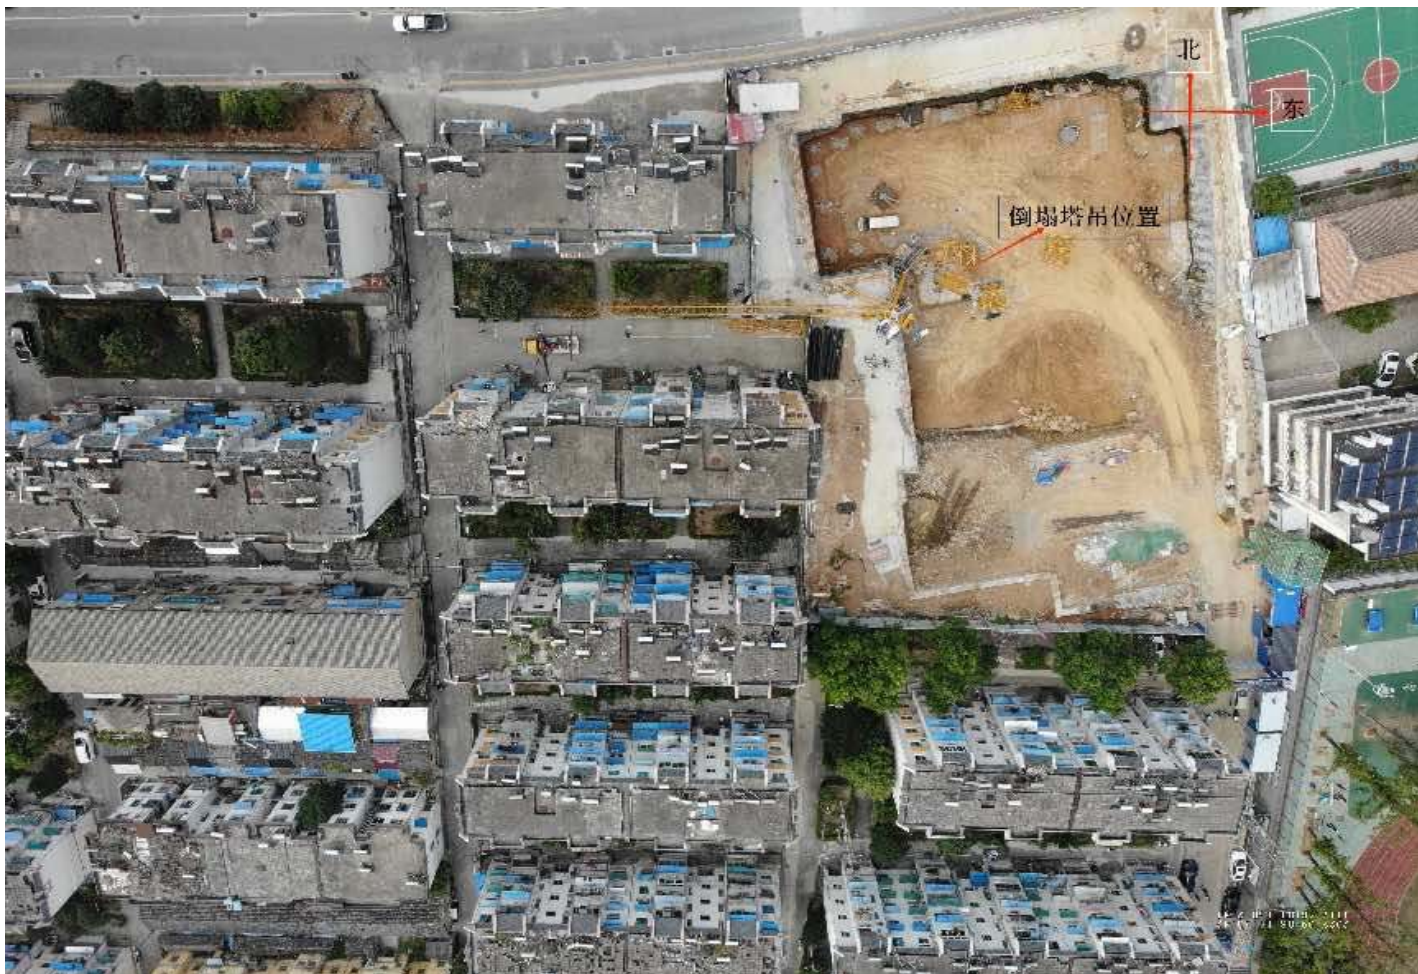
(事故现场俯视图)

经事故现场勘查，塔式起重机安装位置在基坑内，塔身共有 9 节标准节以及套架组成，现场可见塔帽、回转机构、起重臂端倒在基坑西侧上方的地面上，且起重臂前端砸毁施工围挡倒在旁边楼栋间的绿化带内，平衡臂及配重端掉落在下方的基坑内（临近塔基处），事故发生前塔身只安装了 9 节标准节，9 节标准节均未倒塌。

调查组采用无人机对塔身最上方的一节标准节及回转机构相关部位进行了仔细的勘查并拍照，发现在塔式起重机折断处的标准节的西南、西北角的连接套筒内以及与之相连的回转机构套筒内，均留有折断的连接螺栓，与脱落在地面折断的螺杆相对应，共 4 副，且螺牙、螺杆以及套筒均有不同程度的受损现象。而塔式起重机折断处的标准节上东南、东北角 4 个链接套筒内，未见明显受损痕迹，地面上其余螺栓也未见明显受损痕迹，上述迹象表明标准节的东南、东北角套筒与回转机构相对应的套筒未进行有效的连接。

据目击者描述，事发当时，塔式起重机起重臂在正东侧，平衡臂在西侧，塔式起重机正在进行吊装，小车上吊有 2 节标准节正向回收，突然起重臂由东向西进行 180° 翻转，最终塔式起重机的回转机构所有部件均翻转掉落至塔身西侧。

经调查，本起事故的直接原因是：塔式起重机的标准节与回转机构在西南、西北角处进行了有效连接，而在东南与东北角未进行有效连接，当小车起吊2节标准节向后回收时，标准节与回转机构在东侧连接处未能抵抗倾覆力，力矩失稳，造成起重臂由东向西翻转，导致事故发生。

（一）华兴公司要深刻吸取本次事故教训，切实落实企业安全生产主体责任。完善并落实企业安全生产管理制度、安全生产责任制和岗位安全操作规程；结合本单位实际，开展针对性的安全生产教育培训和隐患排查治理；强化塔式起重机安拆现场安全管理，严格落实《建筑起重机械安全监督管理规定》等有关规定，对特种作业人员的资质严格把关，杜绝“三违”现象，防范类似事故发生。
