重庆**发电有限公司“2.13”机械伤害事故调查报告

2023年2月13日15时53分左右，重庆**发电有限公司在检修作业时发生一起机械伤害事故，造成1人死亡，直接经济损失**万元。

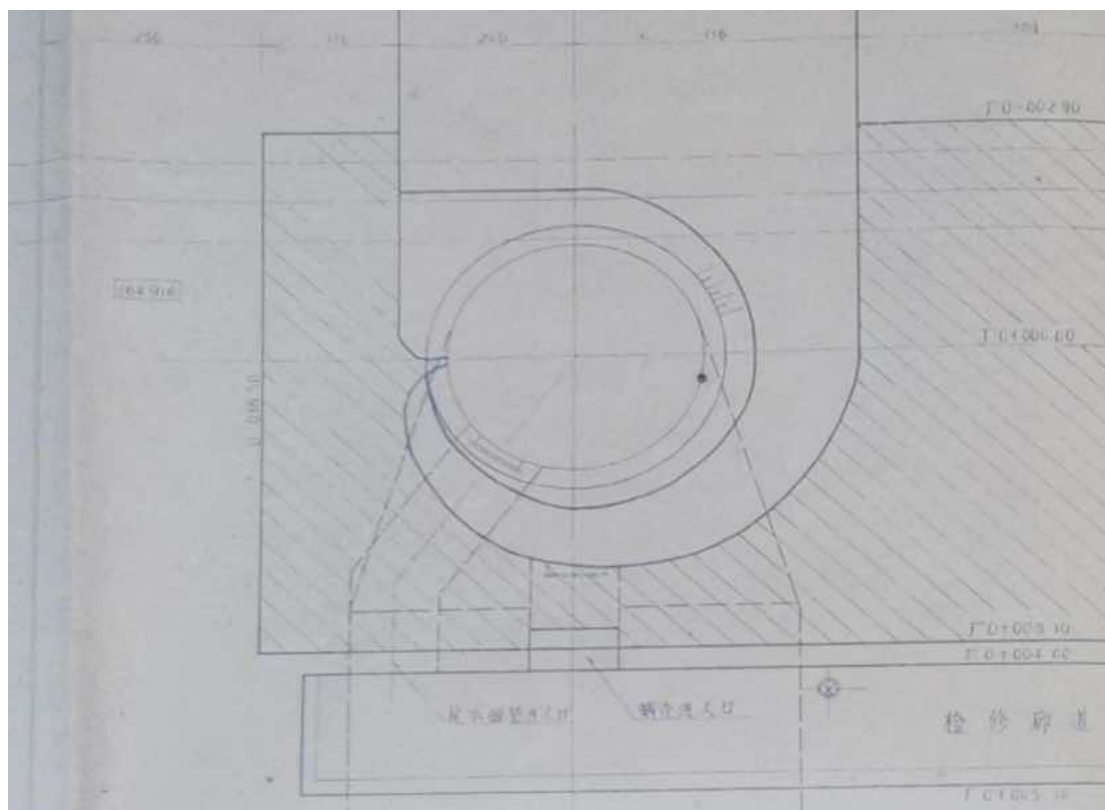
图1水轮机室现场图片

重庆**发电有限公司3台发电机组于2019年完成增效扩容技术改造，投入运行。1号发电机组水轮机室基坑直径2m，基坑边缘布置20片导叶，其中4片为固定导叶，16片为可调节活动导叶，导叶用于控制进水量和进水方向。水轮机室现场图片见图1，蜗壳平面图见图2，水轮机室剖面图见图3，导叶布置图及事故发生位置图见图4。
