东莞桥头东莞市勤信展览制品有限公司 “9·15”一般火灾事故调查报告

东莞市政府事故调查组

2025 年 12 月

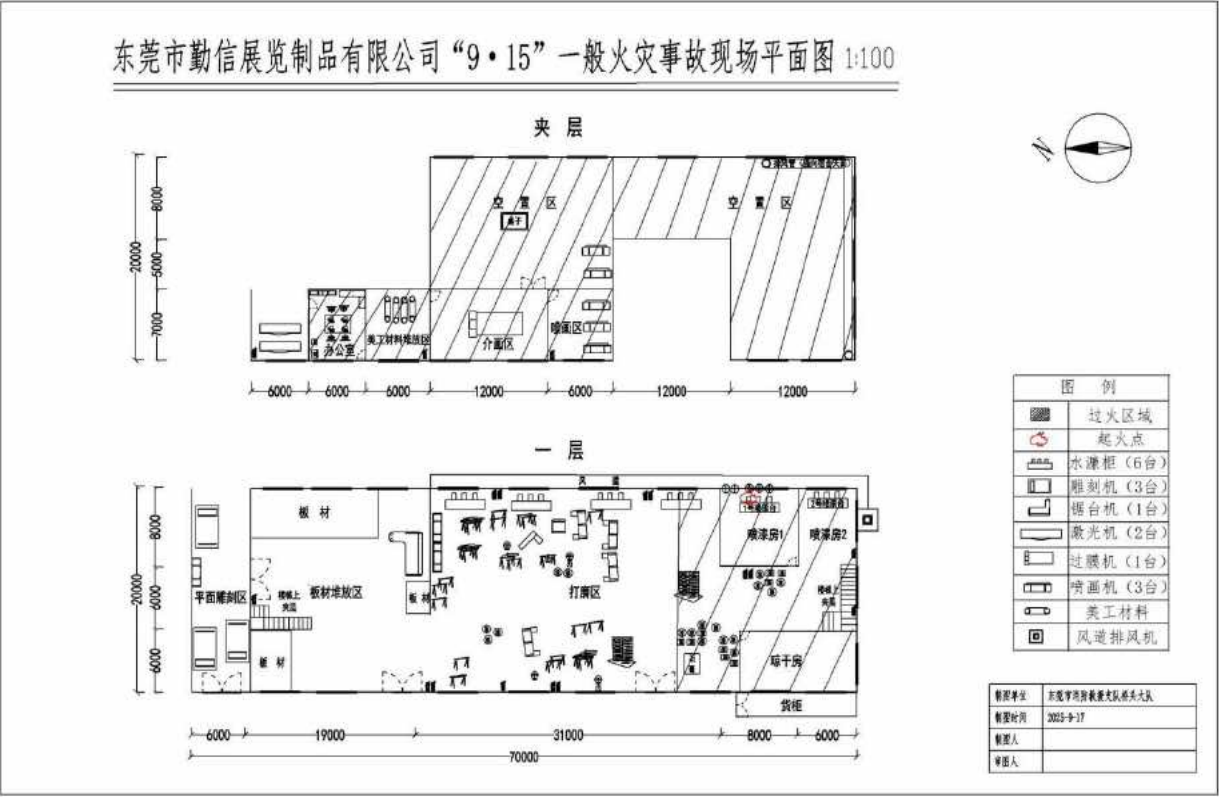
图 2 起火建筑物平面图

2.起火建筑物基本情况。A6 栋为单层钢结构厂房，勤信公司承租后加建夹层。一层主要用于生产作业，设有喷漆室 2 个（均约 64 平方米，各设有 1 台水帘柜）、晾干房 1 个（约 72 平方米）、

打磨区（4 台水帘柜）及物品堆放区。夹层设有办公点、美工材料存放间、切割拼接房，存放有美工纸（约 65 卷），配备喷绘机、覆膜机等设备。建筑内设有消火栓、灭火器、应急照明和疏散指示标志灯。
