山东商河经济开发区山东钢建重工科技有限公司“12·8”一般物体打击事故调查报告

编制单位：商河县政府事故调查组

编制日期：2026 年 2 月

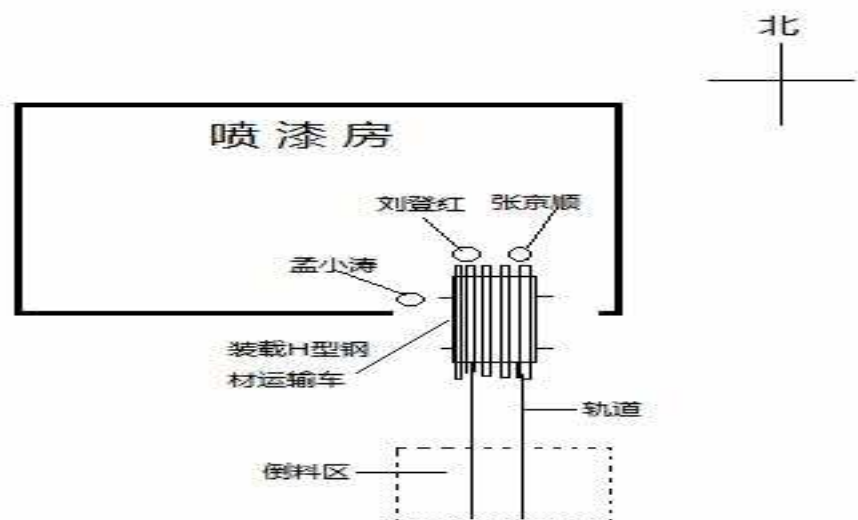
图 1： 事故现场位置示意图

2025年12月8日6时50分，钢建重工公司喷漆班按照规定佩戴安全帽和穿戴防护服上班后，班长张*顺和工人孟*涛、刘*红负责倒料作业。孟*涛负责将喷漆房内的H型钢材使用行车吊装在无动力运输车上，运送至喷漆房门口的倒料区，张*顺和工人刘*红使用行车将H型钢材由倒料区吊往发货区。8时42分，孟*涛将钢材装好，张*顺和刘*红在运输车北侧推车，孟*涛在运输车西侧推车。过程中，张*顺、刘*红先后提醒孟*涛：“侧面不安全，你到后边来”，孟*涛未听从警告。当运输车前行约2米时，上方西侧的1条H型钢材突然掉落，砸中孟*涛头部。

经现场勘查，事发地点位于钢建重工公司西车间喷漆房门口。

喷漆房设置了一条轨道，轨道宽 131cm。轨道南侧停放了一辆无动力运输车，运输车长度 400cm，宽 147cm，高度 63cm。运输车上装载两层 H 型钢材，第一层装载 6 条，第二层装载 5 条，其中一条掉落在喷漆房门口处。钢材规格为：长度 593cm、宽度 20cm、高度 45cm，重量约 525kg。

第二层 H 型钢材连同吊装绳直接叠放在第一层钢材上，未采取捆绑、固定等防坠落措施^[1]。孟*涛无视警告，在不安全位置

推车作业，当 H 型钢材掉落时，无法及时规避，导致事故发生。

（一）钢建重工公司要严格落实企业安全生产主体责任，对照事故暴露的问题，举一反三，深入排查整治生产全流程、各环节的安全隐患，重点加强作业现场风险辨识、隐患治理和现场管理等工作，完善运输车辆安全防护装置，规范钢材等物料的装载、固定和运输流程，制定并严格执行安全作业标准，形成安全生产管理长效机制。加强对《中华人民共和国安全生产法》《生产安全事故报告和调查处理条例》等法律法规的学习，及时、如实报告生产安全事故。
