湘西自治州永顺县石堤镇团结村通组道路 “9·9”较大翻车事故调查报告

通组道路“9•9”较大翻车事故调查组

2022年3月

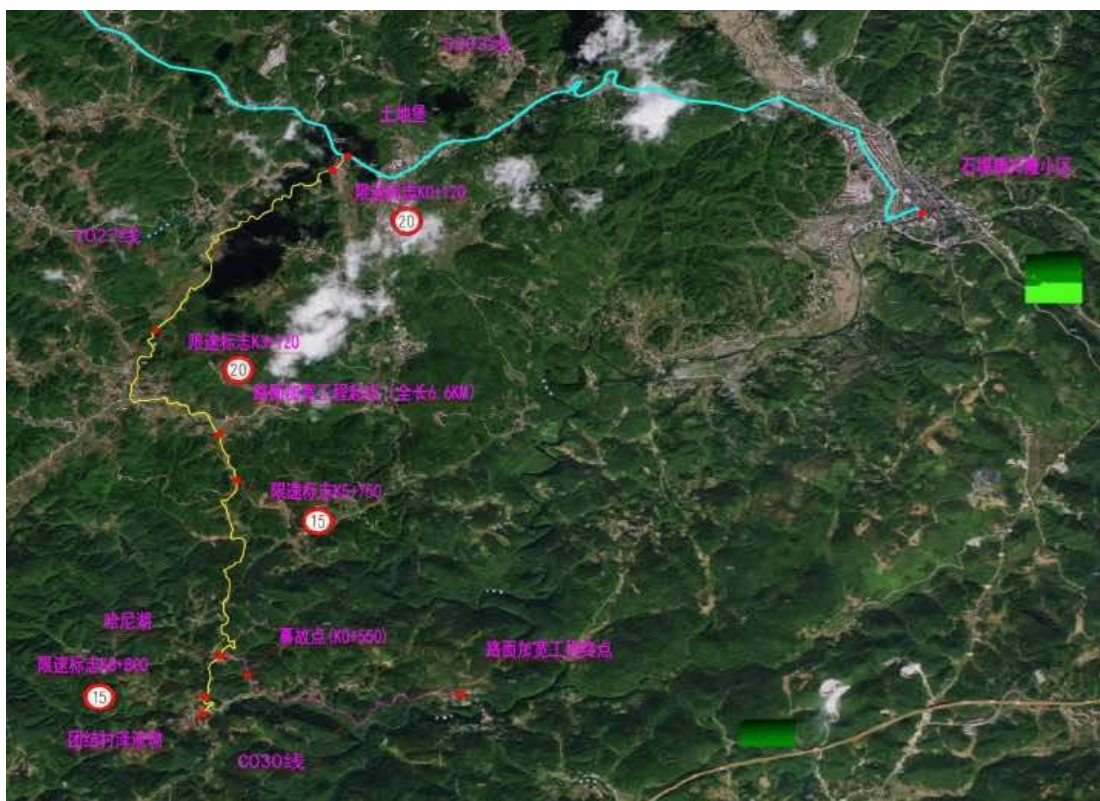
图1 肇事车辆行驶路线图

2021年9月9日12时40分许，郑生革驾驶湘UA8772中型普通客车（核载19人，实载29人，途中下车2人）从永顺县石堤镇兴隆小区出发驶往该镇团结村。13时15分许，车辆行驶至该村月塔组连续弯路段，左转弯时转向不够，右前轮掉出水泥路面后车辆失控，车头左侧碰撞路外坎边树杆，往右倾翻滚450°，坠于落差约12米、斜坡长24.8米的坎下（车辆行驶路线见图1）。

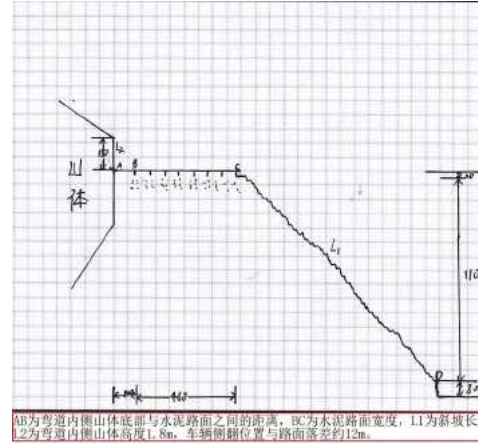
图2 事故现场示意图及剖面示意图

事故现场位于 C030 村道哈尼湖起点往东方向 550m 处，左转弯，弯道半径约 17.8m，左侧为山体，右侧为向下斜坡，坡度约 55.3%，弯道外侧无安全防护设施。肇事车辆右侧着地，侧翻在与路面垂直落差约 12m、斜坡长 24.8m 的坎下土台上。

现场路面有两条轮胎印迹，路外右侧的土台上有一条客车右边轮胎碾压杂草形成的痕迹，与路面上的轮印基本平行。路外坎边一棵树杆上有破皮痕迹，距地面高度约 0.65m，与客车车头左侧碰撞痕迹高度一致，破皮树杆到草丛迹印起点距离为 7.5m，车辆右前轮掉出路面起至碰到树杆共前行约 6.1m 距离，其中后段 2.9m 右前轮悬空，接触树杆时右前、后轮均悬空。

①为加宽工程新建加宽路面部分，宽约 1.1m
②为原水泥路面部分，宽约 3.5m

事发地弯道外侧为低于水泥路面约 15 ~ 25cm 的不规则土台；杂草丛生且漫过路面，最宽处约

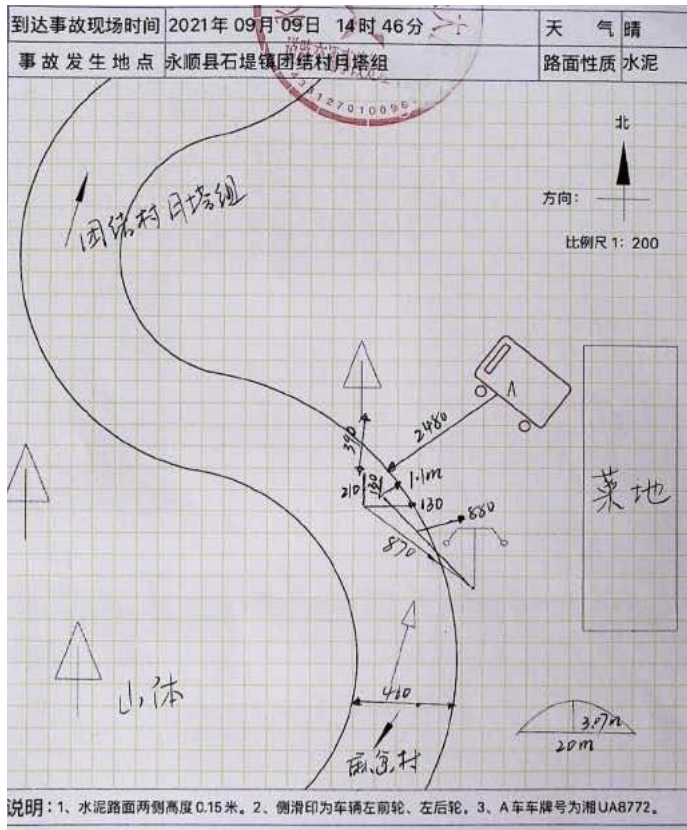
图3 事故现场俯瞰照、侧方照

肇事车辆整车玻璃、前雨刮器、右后视镜、车门及车尾爬梯破损，车头正面、车顶及行李架变形，室内方向盘变形、盖板脱落、中心线束断损，转向结构连接损坏、转向横拉杆弯曲。（事故现场示意图及剖面示意图见图 2、3、4）

肇事车辆车头受损，侧翻于坎下土台上

肇事车辆右侧着地，侧翻于坎下土台上

（3）路侧应当设置的波形梁钢护栏未安装，未能发挥对失控车辆的“导向功能”和“阻挡功能”，未能有效防范车辆驶出路面侧翻坠坎。
