索引号：	11500383MB1665792Q/2026-00073	发文字号：	无		
发布机构：	永川区应急局	成文日期：	2026-06-10	发布日期：	2026-06-10
标题：	重庆升科精锻科技有限公司“9·15”一般机械伤害事故调查报告				
主题分类：	安全生产监管	有效性：	有效

重庆升科精锻科技有限公司 “9·15”一般机械伤害事故调查报告

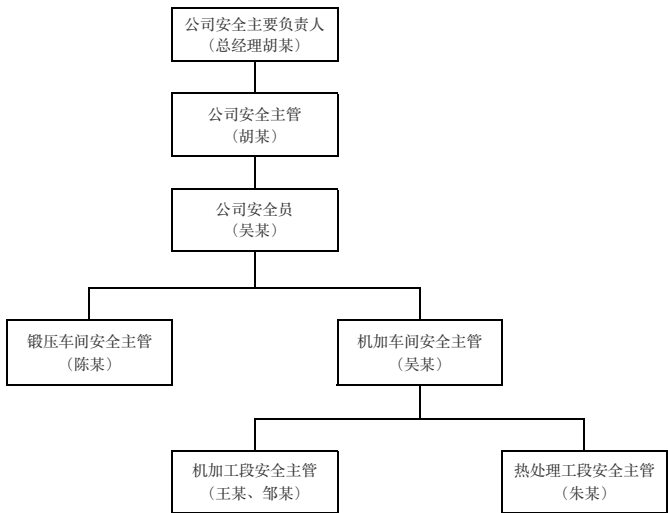
升科公司安全管理组织架构如下图：

升科公司安全管理机构具体以总经理胡某为安全主要负责人，胡某为安全主管，吴某为安全员，下设锻压车间安全主管陈某，机加车间安全主管吴某，机加车间又下设机加工段安全主管王某、邹某，热处理工段安全主管朱某。发生事故的车间为机加车间机加工段。
