红山区赤峰远联钢铁有限责任公司“6·19” 机械伤害事故调查报告

红山区事故调查组

2026 年 7 月

红山区赤峰远联钢铁有限责任公司“6·19” 一般机械伤害事故调查报告

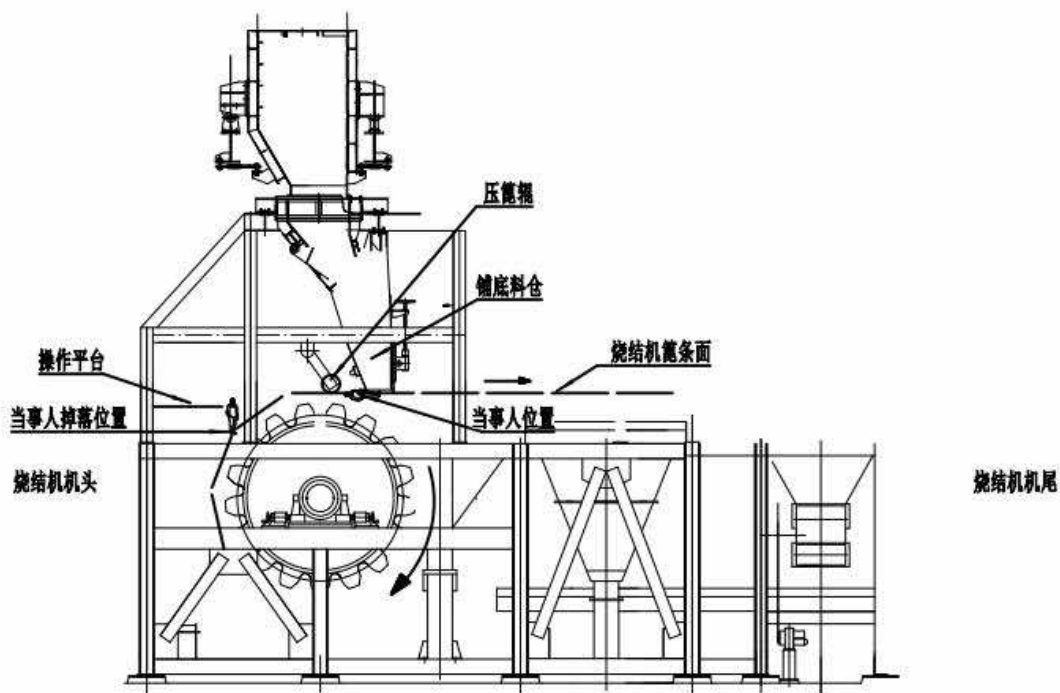
图 1 事故现场侧面示意图

事故发生地点位于炼铁厂烧结车间 320 烧结机机头区域，烧结机台车上半侧、压篦辊与铺底料仓下料口中间。

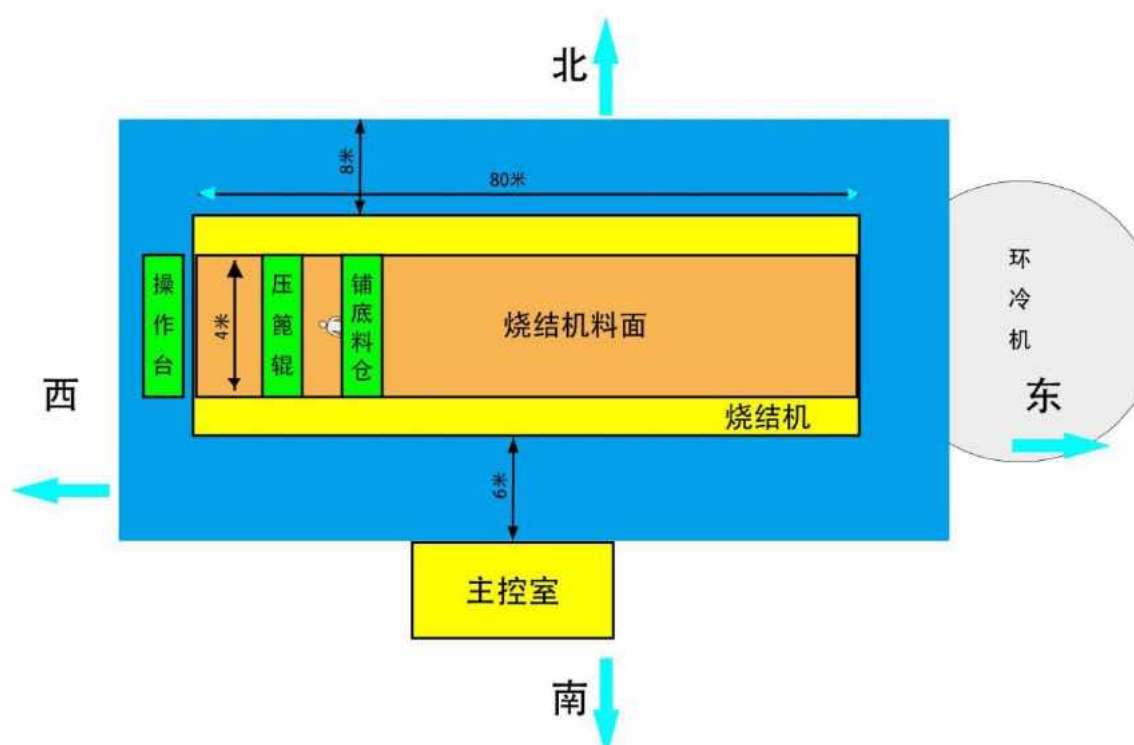
图 3 事故现场平面示意图

爬入运转状态的烧结机机头内部处理大块粘料，左腿卡入烧结机台车缝隙，造成左下肢离断，导致死亡。

（六）强化安全护栏拆除管理。将运转设备前的护栏纳入上锁挂牌清单，护栏加装挂锁点，设备运行时必须上锁，拆除须严格履行审批手续，杜绝擅自拆除护栏违章作业的可能。
