蕲春好又多商业运营有限公司
 “6·24”一般触电事故调查报告

编制单位: 蕲春县事故调查组

编制时间: 2025年9月

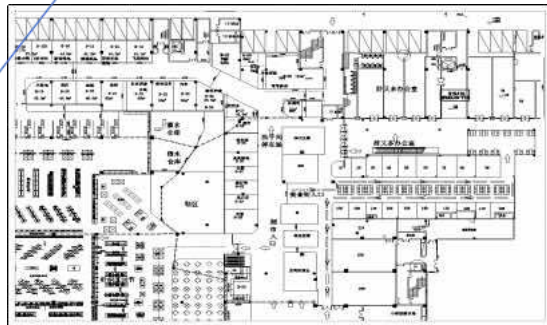
好又多公司已建立安全生产培训教育制度、电工安全操作规程、电梯安全管理制度、突发事件应急预案。
