安庆市华兴纤维制品有限公司“2021.5.29”亡人事故调查报告

发布日期：2021-09-17 10:25 来源：市应急管理局 阅读：4067 次 字号：

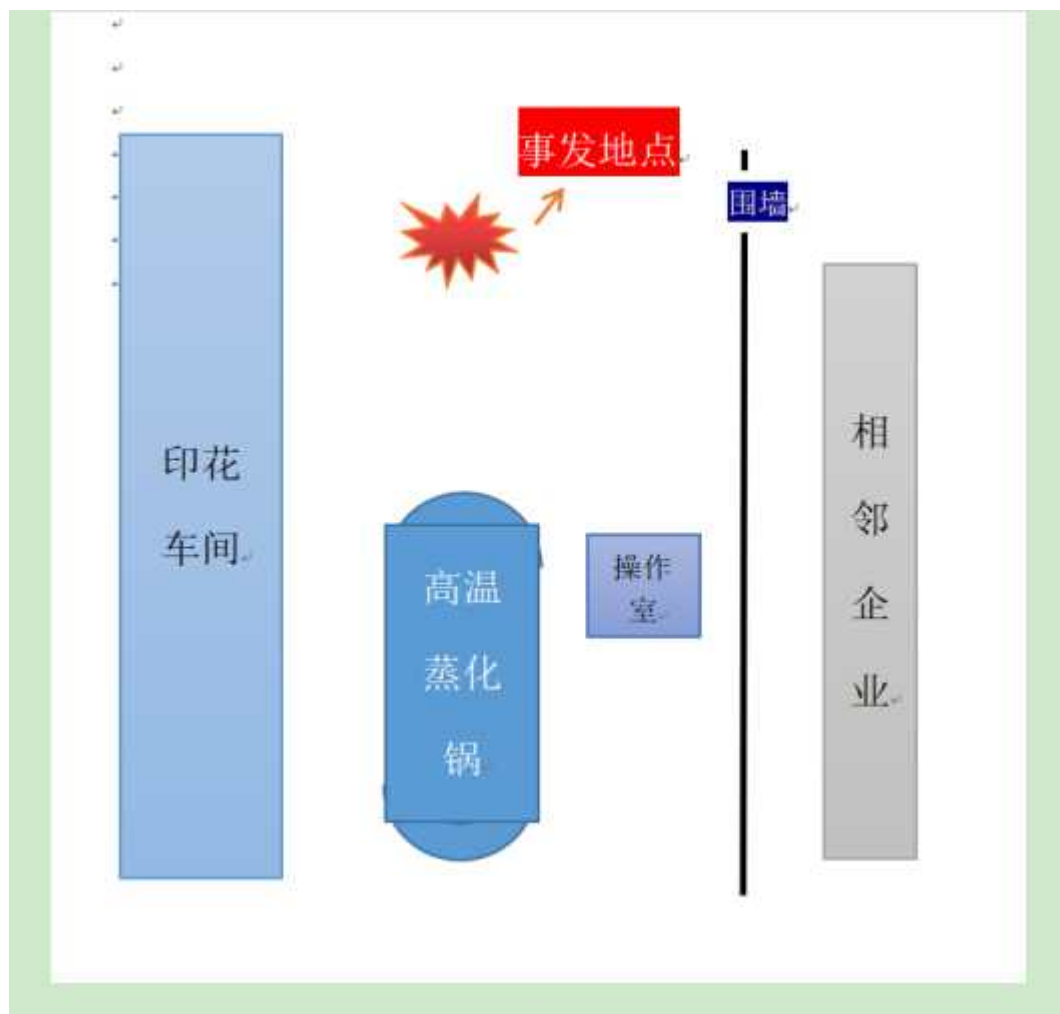
通过调取监控录像和询问相关人员：2021年5月29日14时55分，华兴公司印花车间进行毛毯固色蒸化作业，该蒸化锅作业人员程从云和拉布工陈副国配合将挂布车推入蒸化锅，陈副国关上釜门，推动手动半月安全盘，程从云在未检查确认釜齿是否完全啮合的情况下，违反操作规程，启动蒸化作业程序，进行蒸化作业。

2021年5月29日15时01分11秒，蒸化锅釜门被蒸汽冲开，飞出的釜门冲破蒸化锅南侧约1.5米远的印花车间调料间窗户落至地面，同时气浪将蒸化锅锅内挂布杆冲出，击中蒸化锅正前方约20m处休息的拉布工陈副国头部。事发后，华兴公司主要负责人立即赶到事发现场，组织救援，并向安庆高新区管委会有关负责人及相关部门报告事故情况，安排赶到现场的其他工作人员拨打120和110。安庆市第二人民医院医护人员到达现场后，对陈副国进行了体查，经现场诊断，医生宣布陈副国已经死亡。事发当时现场无其他人员。

1. 违规作业。华兴公司印花车间蒸化锅作业人员程从云违反蒸化锅操作规程，在未检查确认釜门的釜齿是否完全啮合的情况下，启动蒸化作业程序，导致事故发生。

2. 蒸化锅的工作压力（压力控制0.3-0.4MPa）超容器设计压力0.32MPa，容器运行时，安全联锁控制系统失效，釜门的釜齿未完全啮合，被锅内蒸汽突然冲开，形成冲击波，拉布车上的挂布杆飞出击中陈副国，导致事故发生。
