全椒县安徽全柴天和机械有限公司“8•18” 一般机械伤害事故调查报告

全椒县安徽全柴天和机械有限公司“8•18”

2025年9月3日

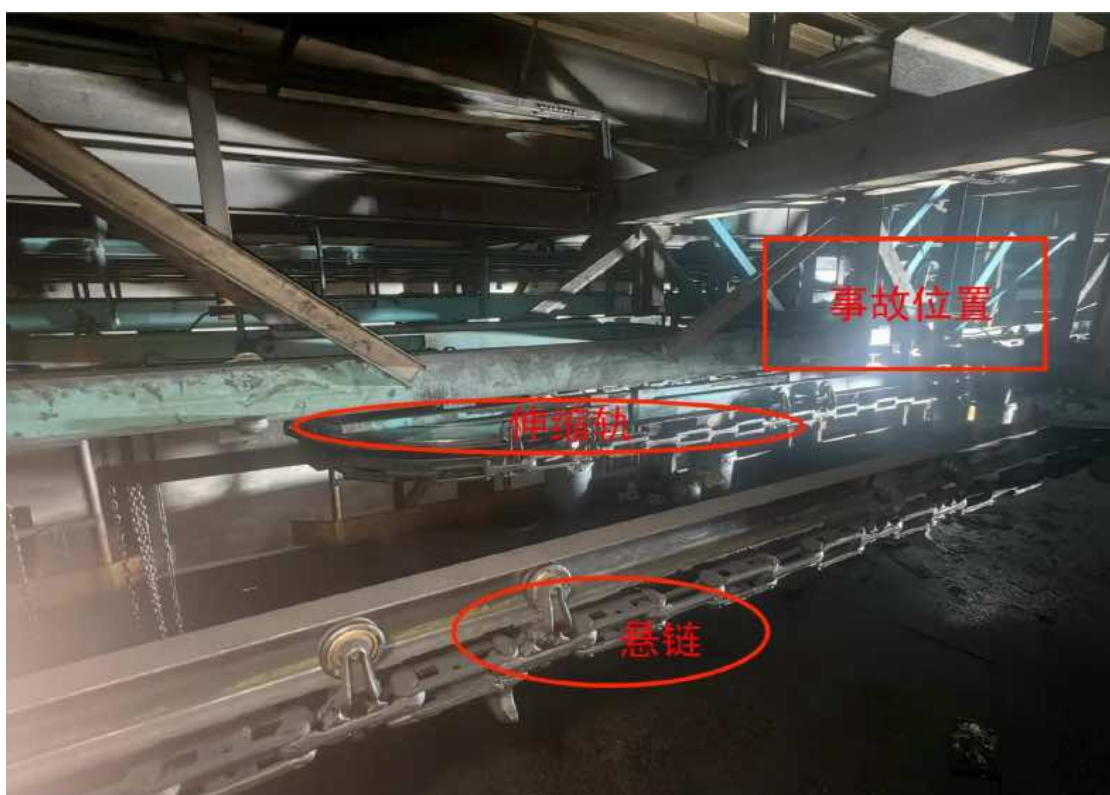
图2 事故现场全貌

8月18日13时30分左右，清理车间检修班长费某华和机修工郑某成一起到清理车间铸件冷却库3号传动站进行检修工作，检修期间设备操作工张某春将设备断电。13时50分检修完成，费某华和郑某成退至安全区域，应费某华要求，郑某成电话通知张某春通电。通电后设备正常运转，郑某成、费某华开始为设备喷涂润滑油，郑某成为传送站导轨涂抹黄油，费某华进入传动站内部对伸缩轨喷涂机油，期间设备未断电、未停转。13时53分，郑某成听到费某华的喊叫，发现费某华头部被伸缩轨夹住，造成人员颅脑受伤导致死亡。（见图2、图3）

费某华安全意识淡薄，未遵守安全操作规程¹，违规在设备

运行时进行加油保养作业，导致头部被设备挤压受伤导致颅脑损伤，经医院抢救无效死亡。

（一）全柴天和公司要深刻汲取事故教训。要从严落实企业安全生产主体责任，牢固树立安全生产红线意识，严格落实安全生产主体责任，强化生产一线安全管理，及时发现并制止员工违规操作。要强化安全生产教育培训，开展事故警示教育，提高一线工人安全意识，要针对具体岗位进行安全风险辨识，完善安全防范措施，切实贯彻落实好“三十条硬措施”具体要求，确保从业人员自觉严格遵守公司各项安全操作规程，杜绝“三违”现象发生，坚决防范杜绝各类事故的发生。要增加企业安全生产投入，逐步根据现有工艺对机械设备进行改造升级，改善生产作业环境，推进企业自动化改造与生产安全要求相匹配。

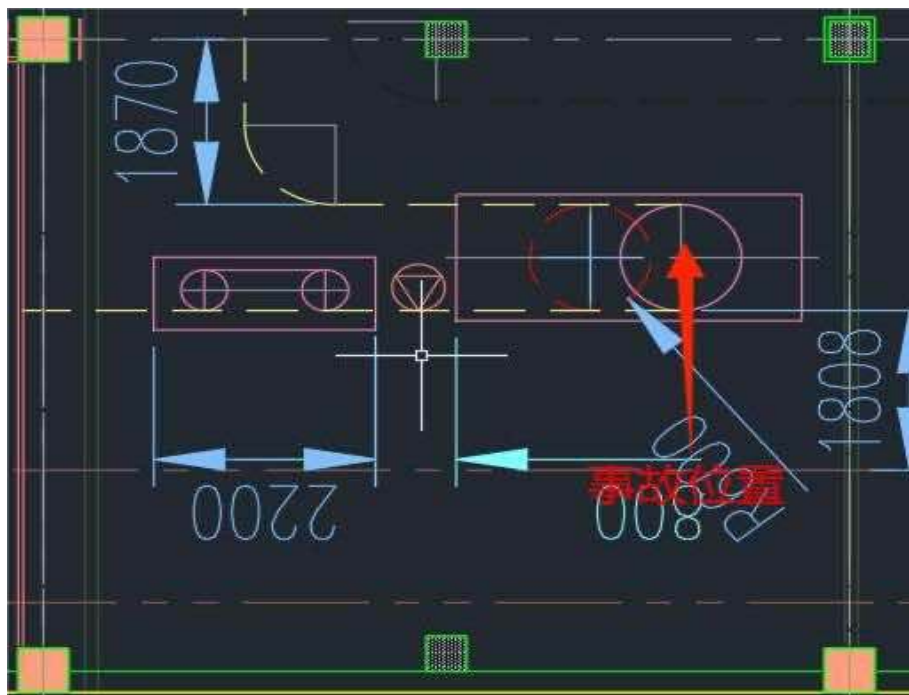
图4 事故位置示意图

事故发生地点在清理车间铸件冷却悬链 3#传动站伸缩轨框架位置，该传动站位于该车间的三层架空平台上。

事故设备在冷却悬链驱动站的伸缩轨道上。伸缩轨主要用于悬链运行负载情况下通过伸缩轨移动来调节悬链松紧度。（见图4、图5）

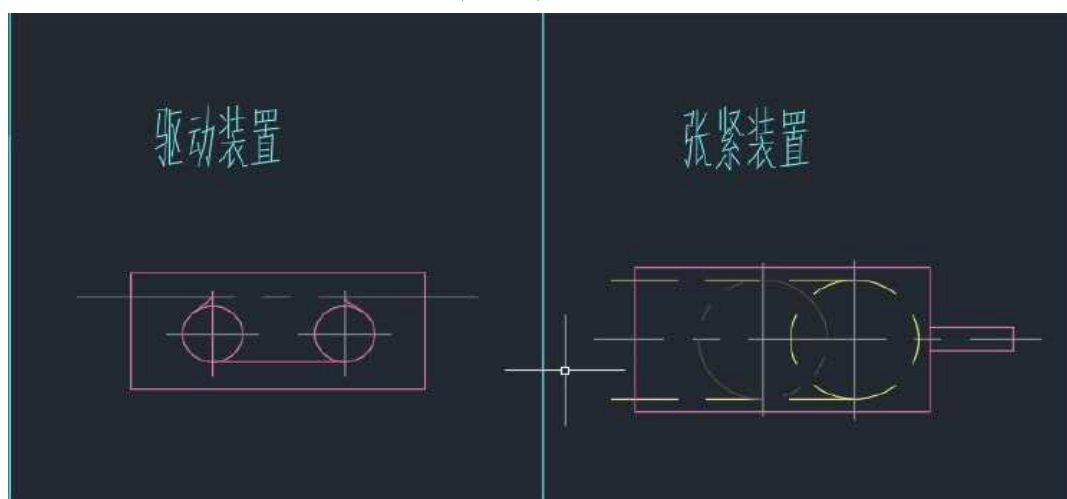
图5 事故设备结构示意图

事故设备为铸件冷却悬链，该设备是将造型线初步落砂后的半成品铸件运输至去冒口工序的输送设备，设备全长 1353m，其主要由驱动站、牵引链条、承载小车、辊道、停止器、止退器、

回转装置等部件组成。驱动站属于铸件冷却悬链的动力传输装置。
