G36 宁洛高速（漯河段）“3·29”
较大道路交通事故调查报告

漯河市人民政府宁洛高速（漯河段）

“3·29”较大交通事故调查组

2023 年 7 月 12 日

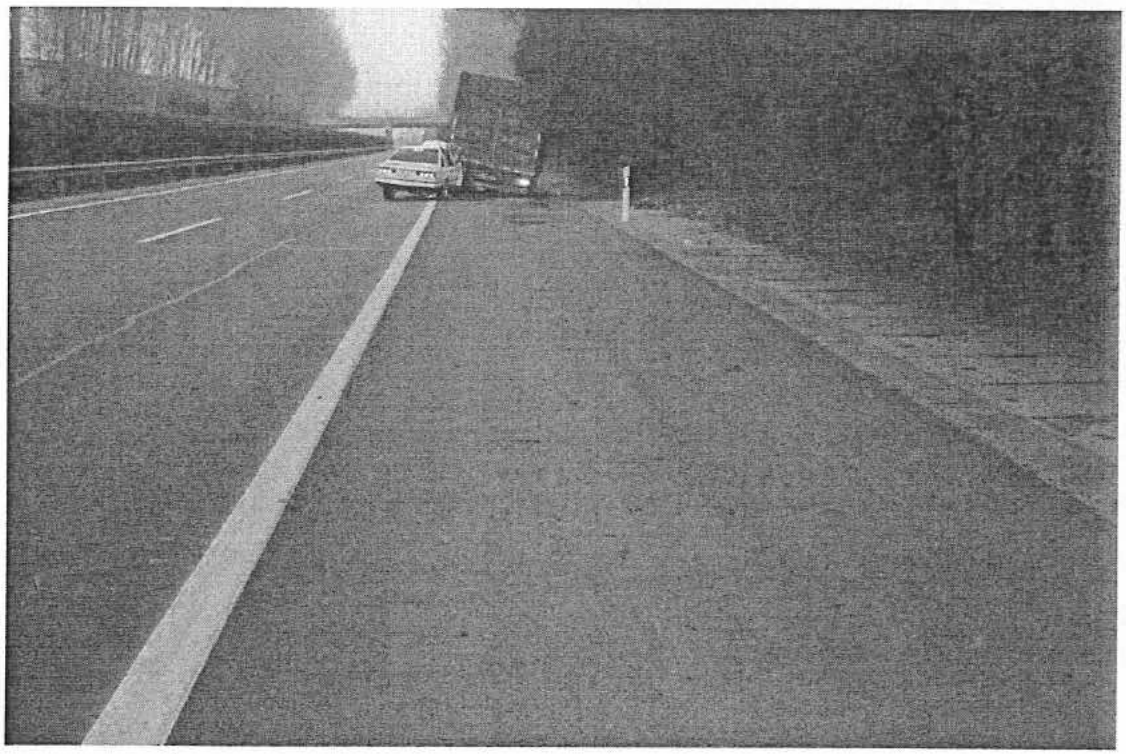
图1 现场概览

沿宁洛高速下行线行车道由东向西方向行驶的殷建强驾驶的皖D16236号小型客与因右后轮爆胎停在应急车道内的王书伟驾驶的豫D1588N号轻型仓栅型货车追尾相撞。现场皖D16236号小型客车驾驶员殷建强、副驾驶位乘客余鲁阳、后排乘客席玉焕、武海云受困，经救援及医疗人员确认：席玉焕、武海云当场死亡，余鲁阳现场抢救无效后死亡，殷建强受伤送医。
