叶城县喀什兴旺汽车运输有限责任公司“3·10”一般道路交通亡人事故调查报告

叶城县人民政府事故调查组

2025年8月

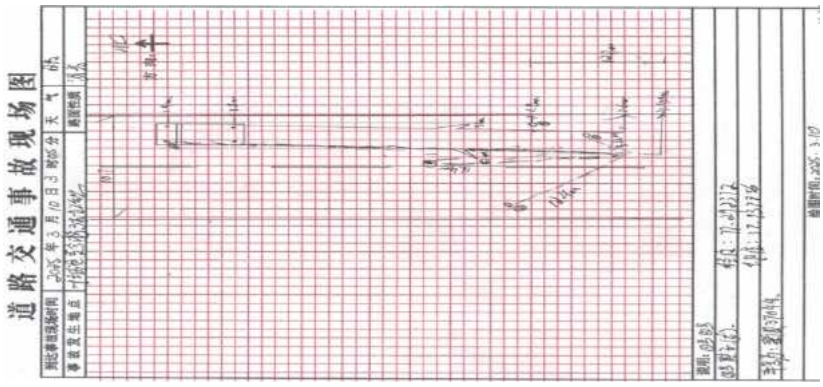
死者信息：艾克热木·艾尔肯，男，系事故中行人。

直接经济损失：共计 86.39655 万元。
