海丰海城“2•15”一般道路交通事故调查报告

2023-06-09 11:43 来源： 海丰县应急管理局

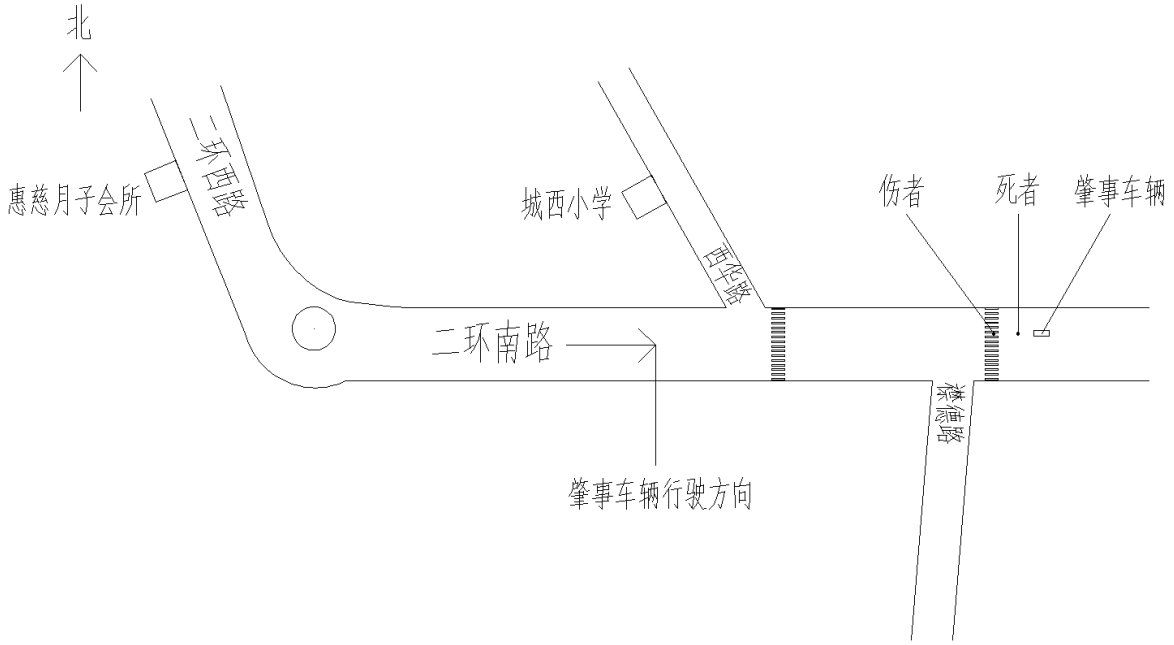
（四）事故现场情况

事故现场位于海丰县城二环南路襟德路口人行横道上，道路呈东西走向，东往城东镇海龙路红绿灯路口方向，西往海城镇新金川圆盘方向，路面人行横道标线清晰，沥青路面，路面完好，道路宽19.3米，为直行道，双向10车道，白天光线充足，能见度好，现场道路车流量较多。死者刘*宇身着校服，位于肇事车辆后方14.7米处，头脸部变形毁损伤；伤者刘*荣身着校服，位于肇事车辆后方斑马线上。粤N69331肇事车辆右后第三轮有血迹。（见图1）

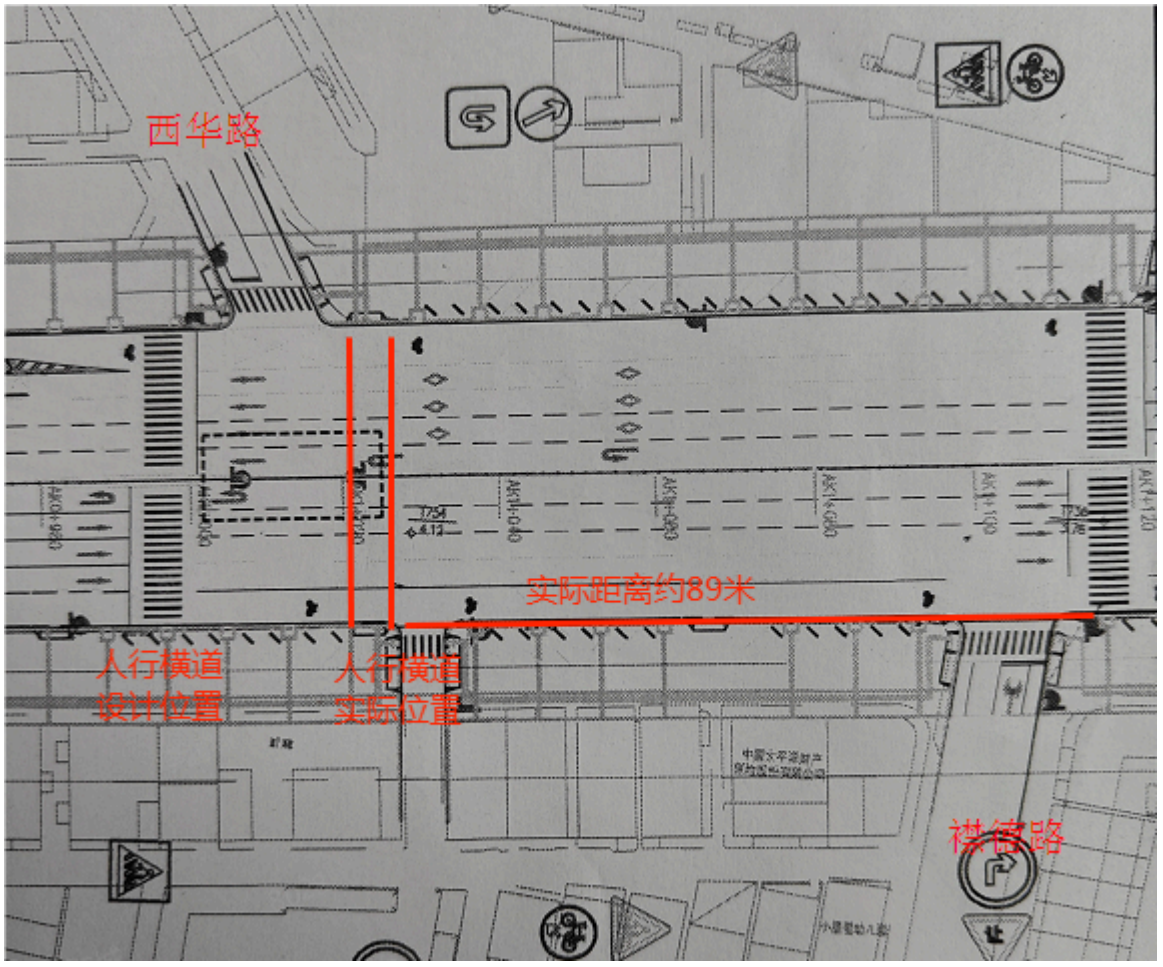
事故现场西段二环南路西华路口人行横道设置与《海丰县二环路改造工程竣工图》的设计不符，设计图在西华路口左侧设置人行横道，现场则是在西华路口右侧设置人行横道（见图2）。

根据《GB5768.3-2009 道路交通标准与标线 第3部分：道路交通标线》[2]对人行横道间隔距离的设置标准，路段上设置的人行横道间距一般应大于150米。发生事故的二环南路襟德路口人行横道与二环南路西华路口人行横道的实际间距为89米，而《海丰县二环路改造工程竣工图》设计间距为120米。

经查，发生事故的重型非载货专项作业车，于2014年移出特种设备目录，目前没有行业主管部门，属于法律监管盲区。建议县政府根据《中华人民共和国安全生产法》第八条第三款“县级以上地方各级人民政府应当组织有关部门建立完善安全风险评估与论证机制，按照安全风险管控要求，进行产业规划和空间布局，并对位置相邻、行业相近、业态相似的生产经营单位实施重大安全风险联防联控”的规定，确定行业主管部门，加强对此类车辆的监督管理。相关道路交通设施业主部门，要强化安全隐患排查，完善交通标识设置。严格按照有关法律法规或者国家标准和行业标准规定，科学规范设置人行横道。
