白云江高“5·14”一般道路交通事故调查报告

经调查认定，白云江高“5·14”一般道路交通事故是一起生产经营性道路交通责任事故。

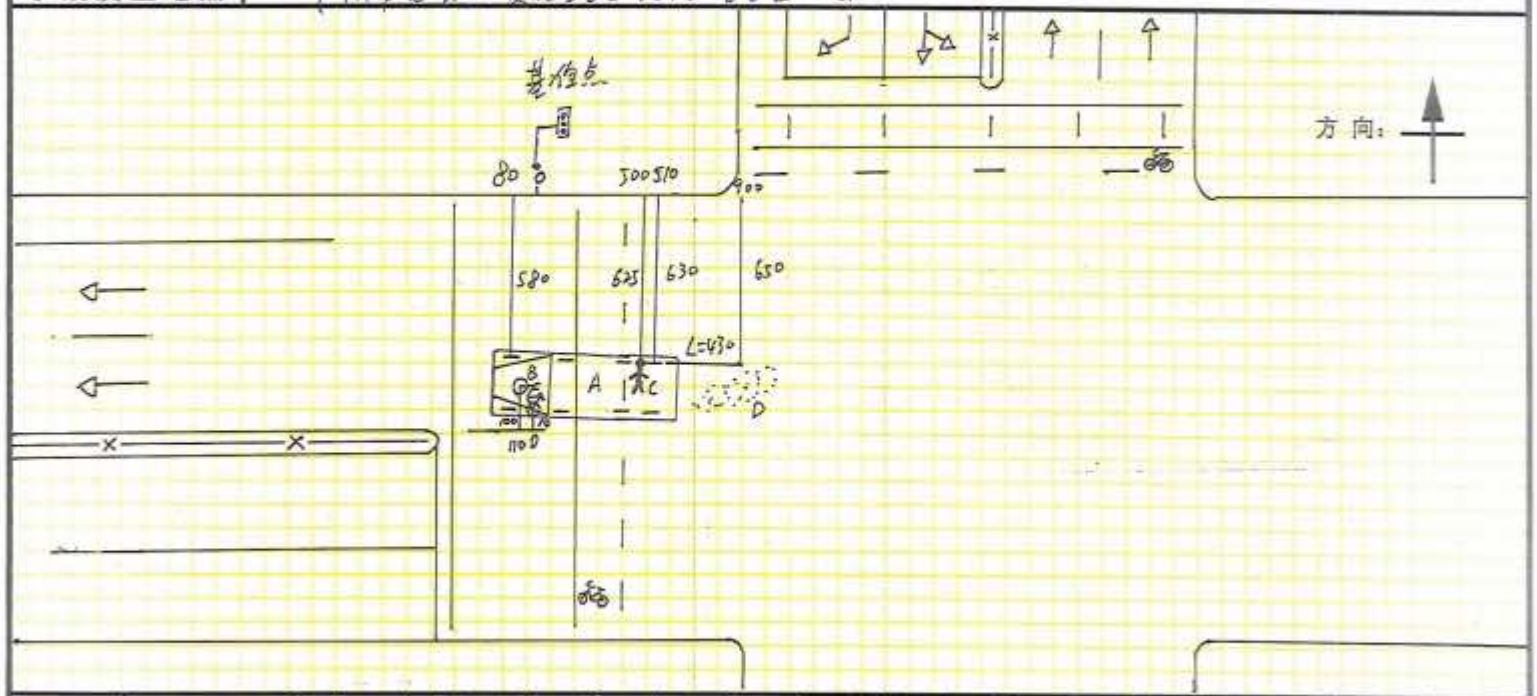
事故现场图

及左转弯车道）由北往西右转弯至夏花三路江人一路西 22 米处时，遇杨浩任驾驶广州 HB0157 号牌电动自行车沿江人一路西侧非机动车道由北往南行驶进入路口，结果，重型自卸货车车头右侧与电动自行车左侧发生碰撞，造成杨浩任现场死亡及车辆损坏。（事故现场如下图）
