平顶山市城乡一体化示范区“3·7”较大道路交通事故调查报告

平顶山市人民政府事故调查组

2024年7月6日

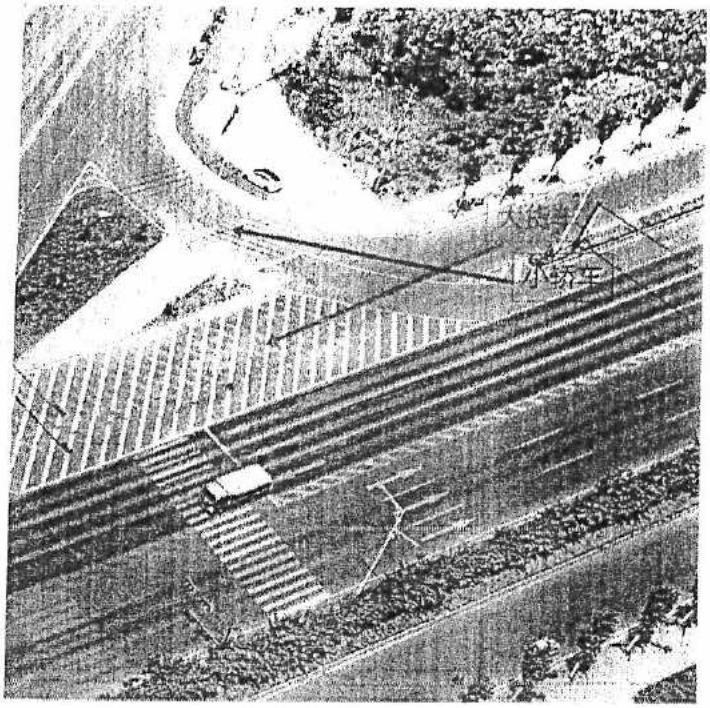
2024年3月7日下午，大货车车主何文义为躲避超车被查，安排其妻子夏延娜在涉事路口（祥云路与平宝路交叉口）附近盯梢交警执勤巡逻情况，当观察到交警高峰岗站岗结束离开时，即通知李超峰启动车辆快速通过。18时34分，李超峰到达涉事路

口时，为避免被交通摄像头拍到大货车违规入市，而试图在非机动车道上绕行通过该路口。

图1 涉事车辆在事故路口的行驶方向示意图

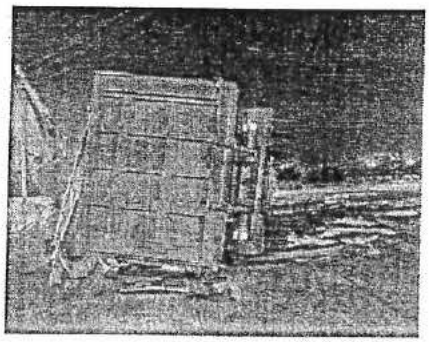
此时，解高飞驾驶小轿车正好通过此路口，李超峰采取措施不当造成车辆侧翻，压到该小轿车，造成小轿车驾驶员解高飞和乘坐人柳迪、解子禾当场死亡，两车不同程度受损。

图2 事故现场图（涉事大货车）

图3 事故现场图（涉事小轿车）

3、大货车前后照明装置均处于正常有效工作，转向系处于有效工作状态；制动蹄摩擦片油污附着且部分缺损、厚度处于非正常范围，且摩擦片铆钉突出，并刮擦部分缺损，不符合相关国家标准的要求[1][2][3]，制动性能不合格；货厢尺寸与该车机动车登记证书不符，登记证书显示该车货厢内部尺寸长宽高分别为8600mm、2350mm、1500mm。实际尺寸分别为 8800mm、2900mm、2200mm。除去车厢挡板及地板厚度，车厢宽度增加了约 350mm，货厢高度增加了约 700mm，不符合相关国家标准要求[4]。
