广州市白云区“3•31”生产经营性道路交通一般事故调查报告

2021年3月31日8时25分许，广州市白云区黄庄南路29号路段发生一起两辆小型轿车相撞后失控并分别碰撞一辆重型载货专项作业车的交通事故，造成2人受伤，1人死亡。

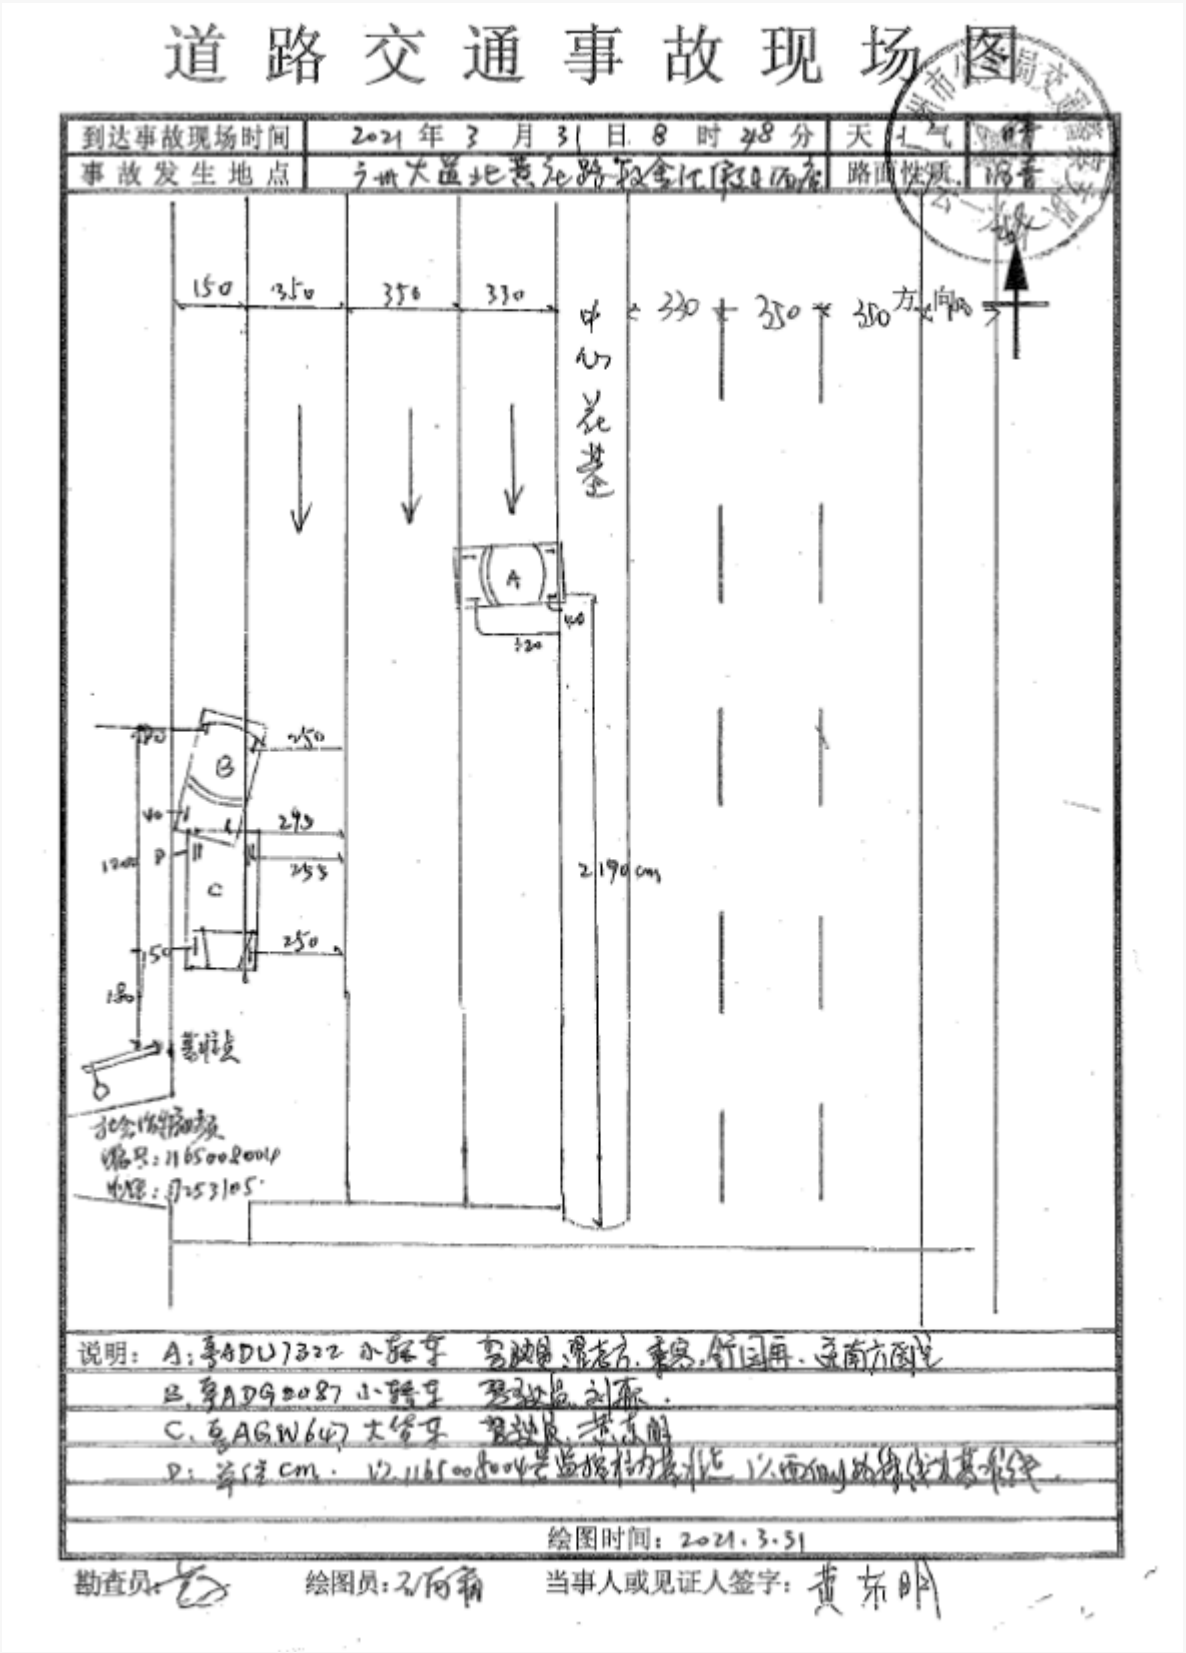
道路交通事故现场图

侧路边正常作业行驶的粤AGW647号重型载货专项作业车碰撞，造成刘森颅脑及胸部损伤经医治无效死亡、霍志方受伤、舒国再轻伤及三车损坏的交通事故。（事故现场如下图）

到达事故现场时间	2021年3月31日8时48分
事故发生地点	广州大道北黄石路至金仁路路段

说明：A：粤ADU7322小轿车 雷越强、霍志方、舒国再、逆南方向驶

B.粤ADG0087小轿车 驾驶员刘森。

C.粤AGW647大货车 驾驶员：禁志明
