湖南郴州宜凤高速“6·26”
特别重大道路交通事故调查报告

调查认定，**湖南郴州宜凤高速“6·26”特别重大道路交通事故是一起生产安全责任事故。**

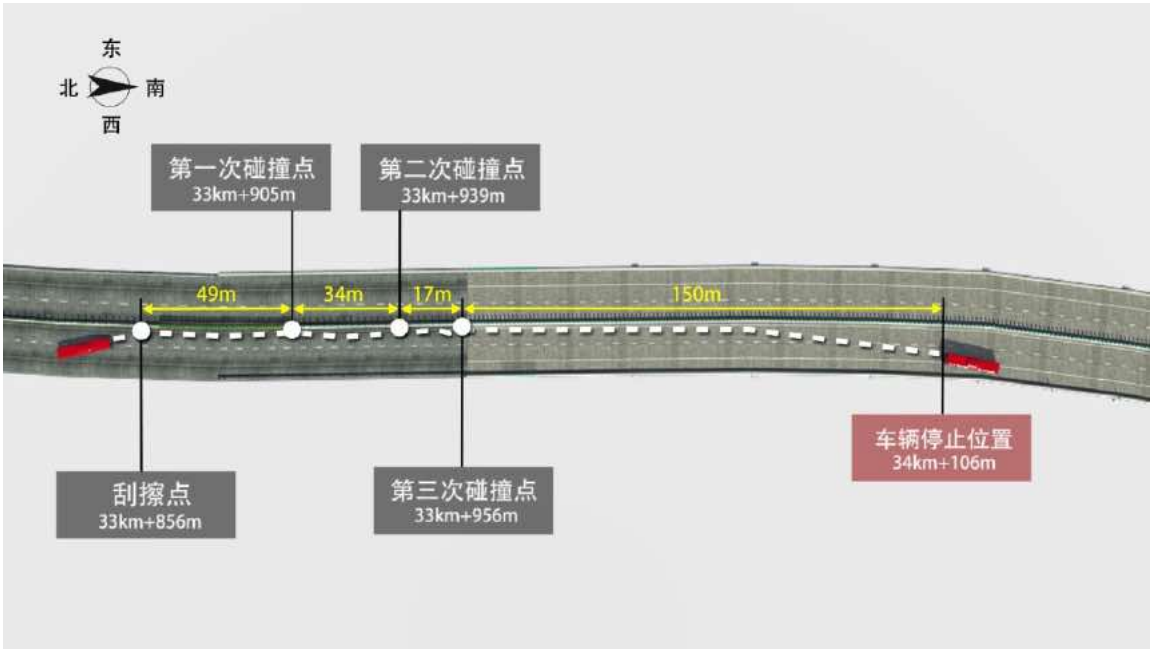
图 1　事故经过示意图

6月26日5时54分，湖南省衡阳市骏达旅游客运有限公司（以下简称骏达公司）驾驶人刘大辉驾驶湘D94396号大客车从位于衡阳市蒸湘区阳辉村的家中出发，按照骏达公司的包车派单计划，准备搭载乘客前往湖南省郴州市莽山景区开展漂流活动。刘大辉驾车先在衡阳市区接到2名乘客，然后于6时49分进入衡阳市耒阳市区，在耒阳市神农广场接到其他全部乘客，客车一共载57人（包括驾驶人刘大辉）。8时许，车辆从耒阳市神农广场出发前往郴州市莽山景区。8时12分由耒阳收费站进入京港澳高速公路，9时21分驶入京港澳高速公路苏仙服务区，9时34分从服务区驶出。10时19分，当车辆行驶至湖南省郴州市宜凤高速公路宜章段33公里856米处时失控，先后与道路中央护栏发生一次刮擦和三次碰撞（见图1）。

刮擦：发生在33公里856米处，此时驾驶人未采取任何措施，车辆与道路中央的水泥混凝土墙式护栏（以下简称混凝土护栏）刮擦后继续前行。

第一次碰撞：发生在33公里905米处。车辆发生碰撞前，

车身左侧先刮撞道路中央的可移动式活动护栏（以下简称活动护栏），损坏长度为 520 厘米，损坏部分被撞至对向快车道，车身左前部侵入中央分隔带。之后，车身左前部与连接活动护栏的混凝土护栏端头发生碰撞，造成车辆左前角被混凝土护栏割裂，左前轮爆胎，左前轮向后移位、右前轮向前移位，左油箱受左前轮挤压变形破损开始少量漏油。此时驾驶人向右打方向，但无法有效控制车辆，车辆继续紧靠中央护栏沿道路向前行驶。

第二次碰撞：发生在 33 公里 939 米处，车身左前部与道路中央可移动的混凝土护墩（以下简称混凝土护墩）碰撞，左油箱因碰撞挤压破裂开始大量漏油。

第三次碰撞：发生在 33 公里 956 米处，车身左前部再次与道路中央的混凝土护墩碰撞。此次碰撞后，车辆冲上东溪大桥桥面继续向前行驶。

在东溪大桥行驶过程中，驾驶人采取了制动措施，车辆逐渐减速并向右前方变线，在车辆右前角接近东溪大桥路侧混凝土护栏时停止，并于 10 时 20 分左右起火燃烧，由于车上人员未能及时疏散逃生，造成了重大人员伤亡。

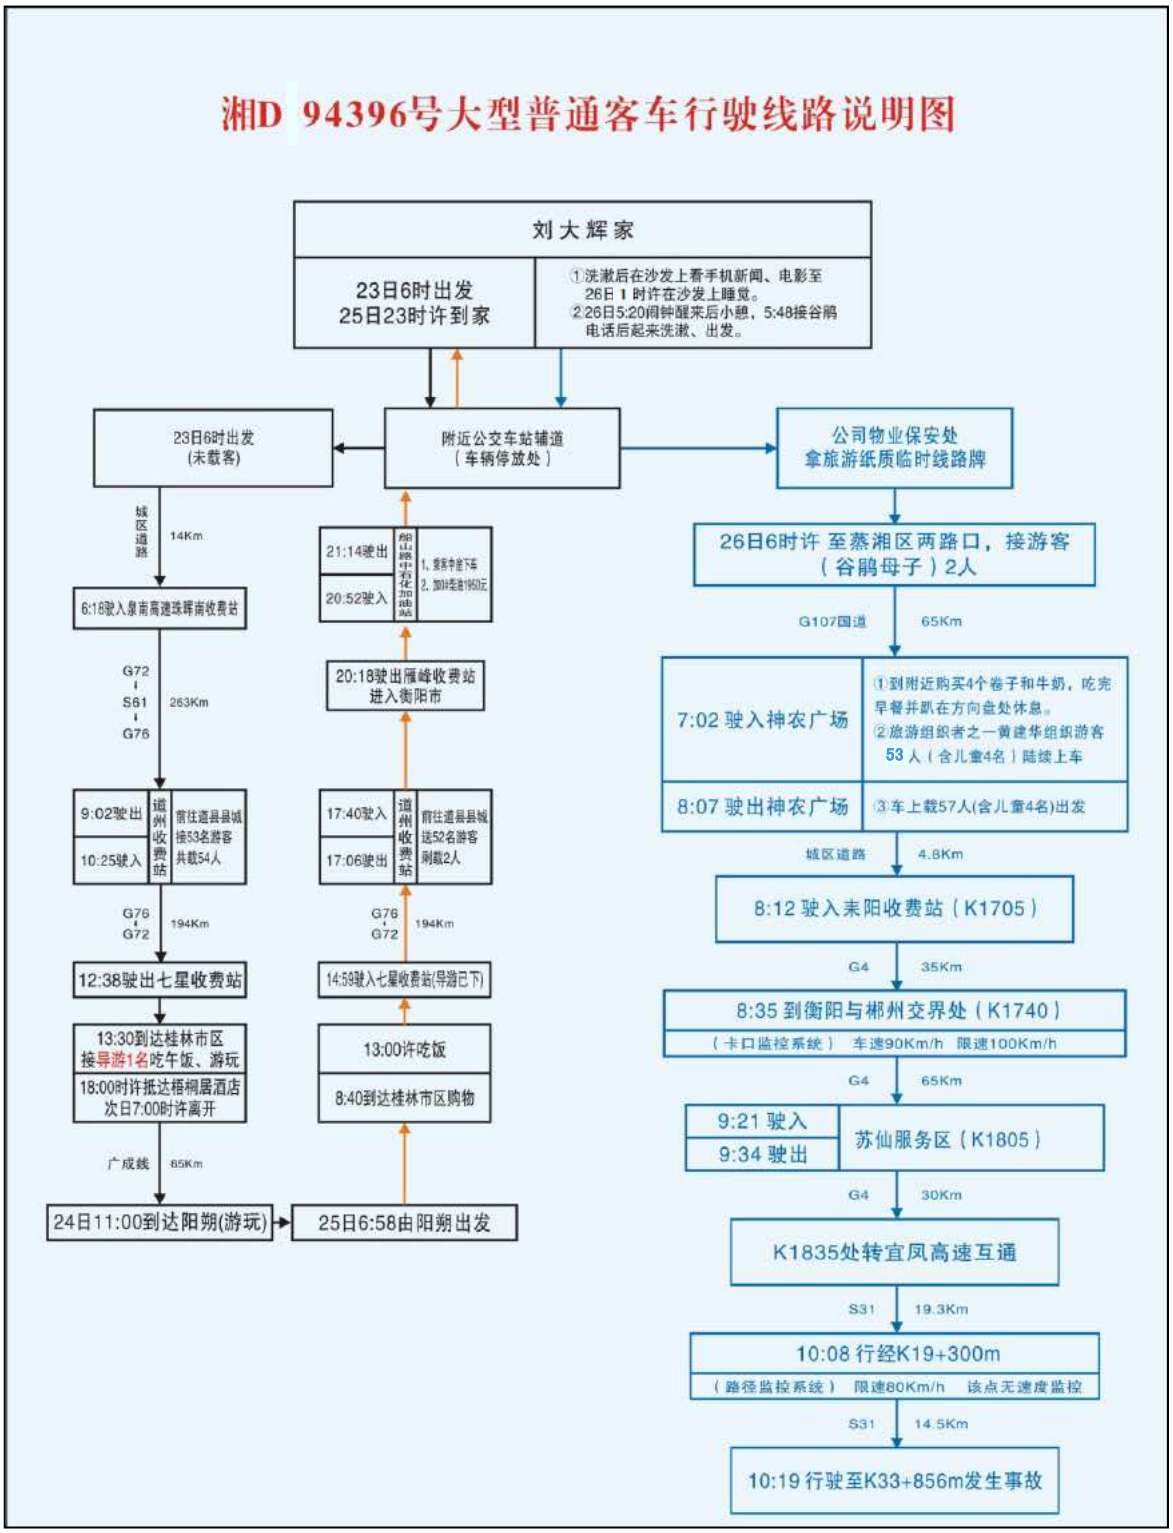
事故车辆事发前三天及事故当天运行情况见湘 D94396 号大型普通客车行驶路线说明图（附件）。

（1）驾驶人休息时间不满足安全驾驶要求[①]。据调查了解，刘大辉于6月23日从衡阳出发，接旅游团前往广西桂林游玩，直至6月25日23时左右才返回家中，累计行驶1000余公里。在此期间，刘大辉连续三天于早晨7时前（其中，6月23日为6时许，6月24日为6时20分，6月25日为6时58分）带团出发，期间除长时间驾驶车辆外，还陪同游客到景区游玩，但晚上睡觉的时间均在凌晨0时以后，身体没有得到充分休息。

6月25日23时左右回家后，刘大辉又用手机浏览新闻、观看视频，直至6月26日凌晨1时左右才休息。5时20分，刘大辉被闹钟叫醒，但自己感觉没有睡醒，便将闹钟关掉后继续睡觉，直到5时48分接到一名乘客询问乘车情况的电话后才起床，当晚实际共休息约4小时20分，睡眠严重不足，加之此前刘大辉已连续多日未充分休息，造成过度疲劳影响安全驾驶的问题。
