赣县区“2025.12.31”一般道路交通事故调查报告

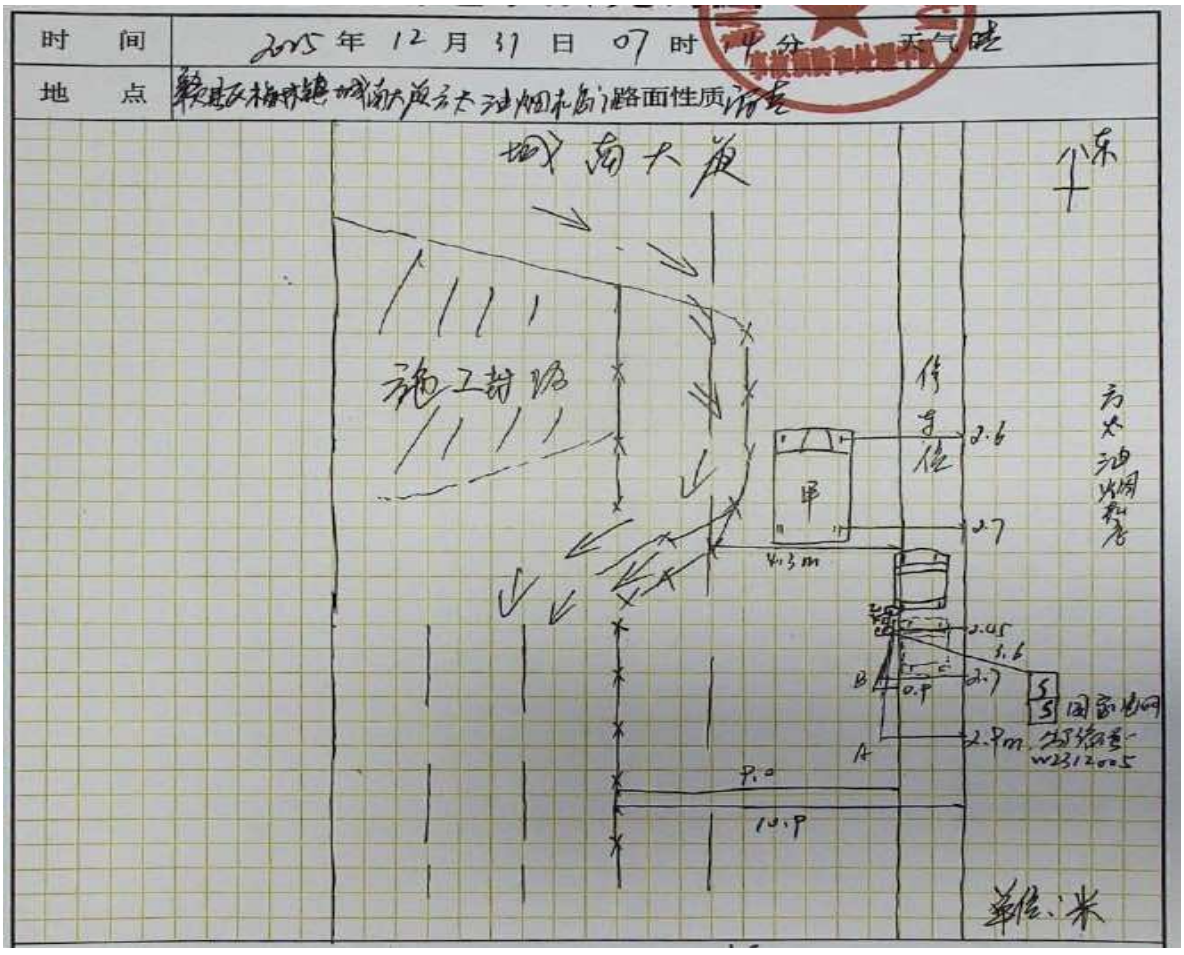
（道路交通事故现场图）

现场为原始现场，现场位于江西省赣州市赣县区梅林镇城南大道方太油烟机店门口路段。事故现场道路环境：无影响视线的障碍物，有道路交通标志，有道路交通标线，沥青路面，道路施工，单边通行，中间用锥桶隔离，道路南侧划设停车泊位。现场甲车为江天桥驾驶赣B03980D大型普通客车沿赣州市赣县区梅

林镇城南大道由西往东方向行驶，现场乙车为赵树清驾驶的赣B8BB90普通二轮摩托车沿赣州市赣县区梅林镇城南大道由西往东方向行驶，乙车行驶至赣州市赣县区梅林镇城南大道方太油烟机店门口路段时，驾驶不慎，车辆在左侧倾倒状态下与其左侧同方向行驶的甲车碰撞接触，乙车连人带车倒地，倒地的乙车驾驶员被甲车挤压、乙车分别与甲车及未规范停放在停车泊位内的赣BFB7007小型普通客车接触，乙车损坏严重，甲车及赣BFB7007小型普通客车不同程度损坏，乙车驾驶员赵树清当场死亡。（下图为道路交通事故现场图，此图以“米”为单位）
