洛阳孟津“4·6”较大道路交通事故调查报告

（网上公示稿）

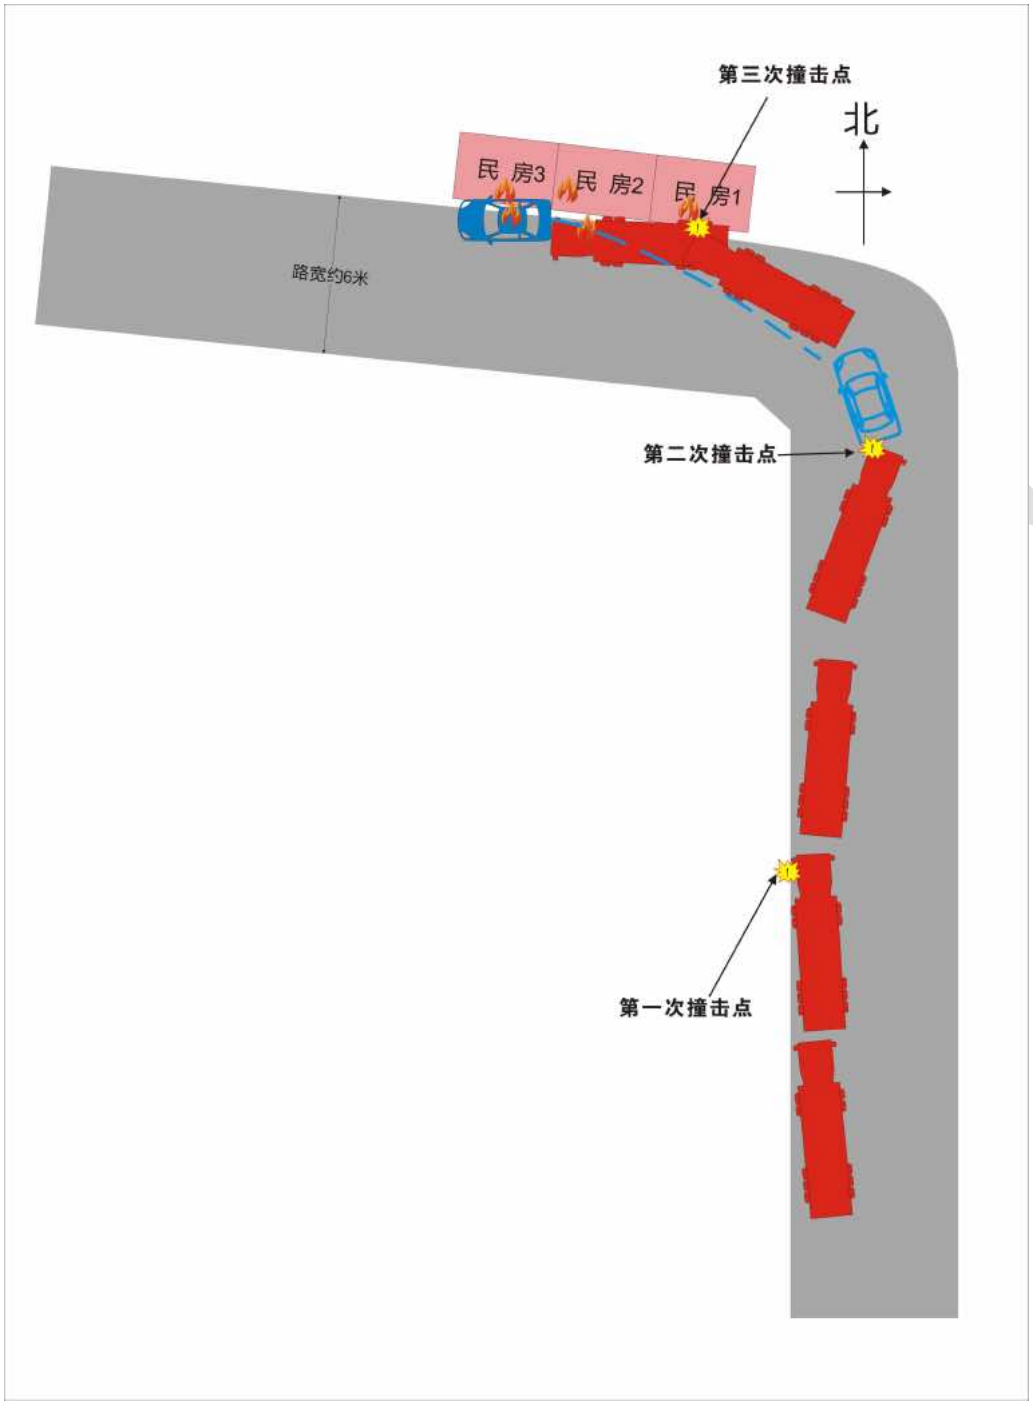
图 1 事故现场高空卫星照片

道路两侧为扣马村居民房。道路路面性质为沥青，路面状况正常，事发时值白天，视线良好。事故路段限速 30km/h。以事故现场道路南侧边缘线为基准线，以事故现场东侧扣马村 11 组吕扣线 005 号电线杆为基准点，现场冀 JX6901 号重型半挂牵引车牵引冀 J8W39 挂号重型仓栅式半挂车头西尾东停放，重型半挂牵引车左前轮距离道路南侧基准线 5.4 米，重型仓栅式半挂车一轴左侧轮胎距离道路南侧基准线 6.3 米，二轴左侧轮胎距离道路南侧基准线 7.2 米，五轴左侧轮胎距离道路南侧基准线 6.8 米，五轴左侧轮胎距离事故地点东侧基准点 12.1 米。豫 C13189 号小型轿车头西尾东停放在重型半挂牵引车西侧，小型轿车尾部与重型半挂牵引车右前部相接触。事故双方车辆及所载货物起火烧毁，焦某波、兰某然、魏某卫房屋及室内物品损坏。
